Asbestinventarisatetest

Colburnlei 62, 2400 Mol

Attestnummer : 20240227-000205.001

Uitgegeven op : 28.02.2024

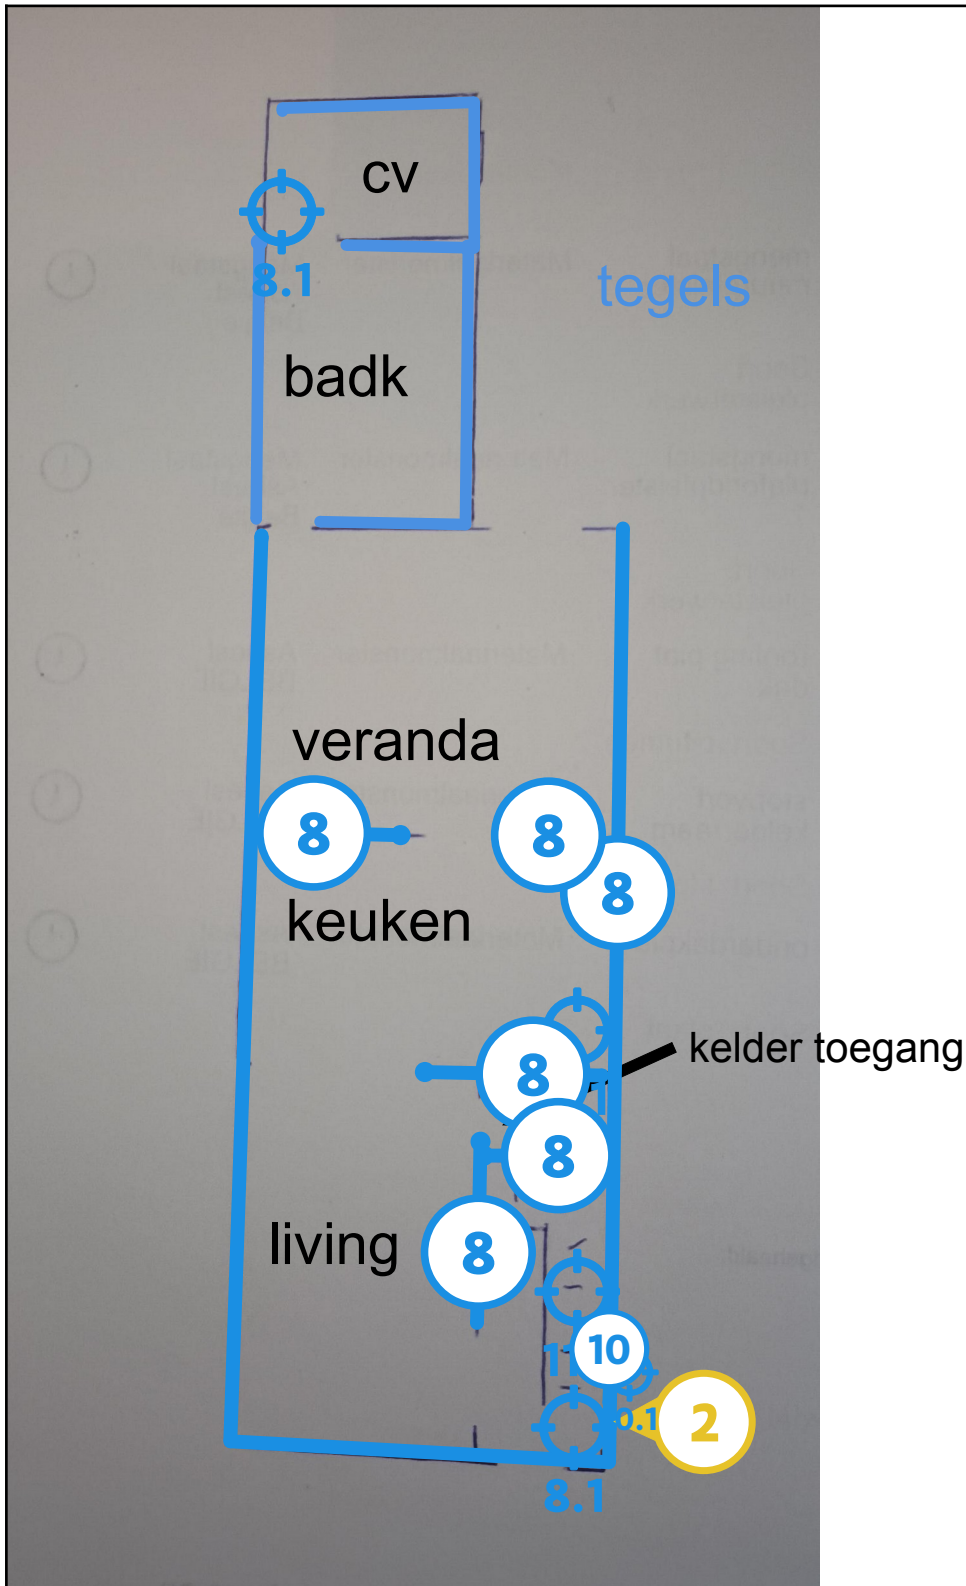
Plan 1.1: plan glv

2. bakeliet teller in inkomhal	Asbestmateriaal	Zorgvuldig beheren
8. mengstaal muurpleister	Geen asbest	-
8.1 Code: 1	Mengmonster	-
10. stopverf kelderraam	Geen asbest	-
10.1 Code: 4	Puntmonster	-
11. mengstaal plafondpleister	Geen asbest	-
11.1 Code: 2	Mengmonster	-

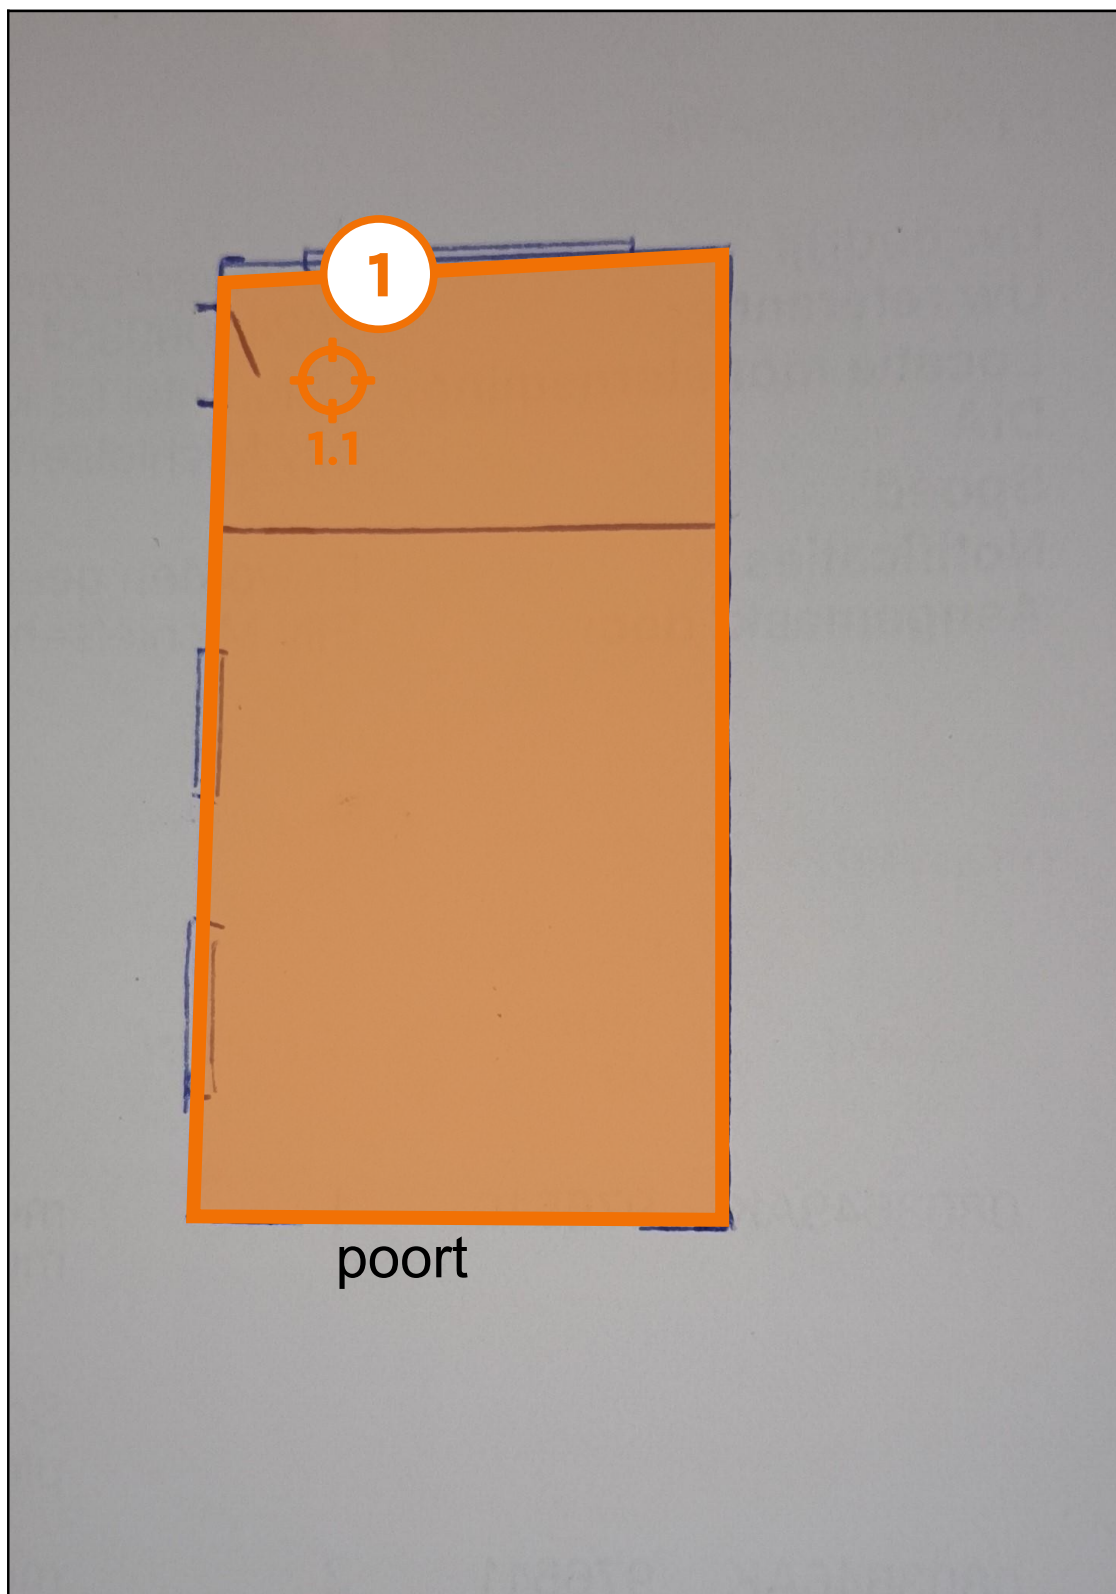
Plan 2.1: plan garage

1. onderdakplaten	Asbestmateriaal	Verwijderen
1.1 Code: 5	Puntmonster	-

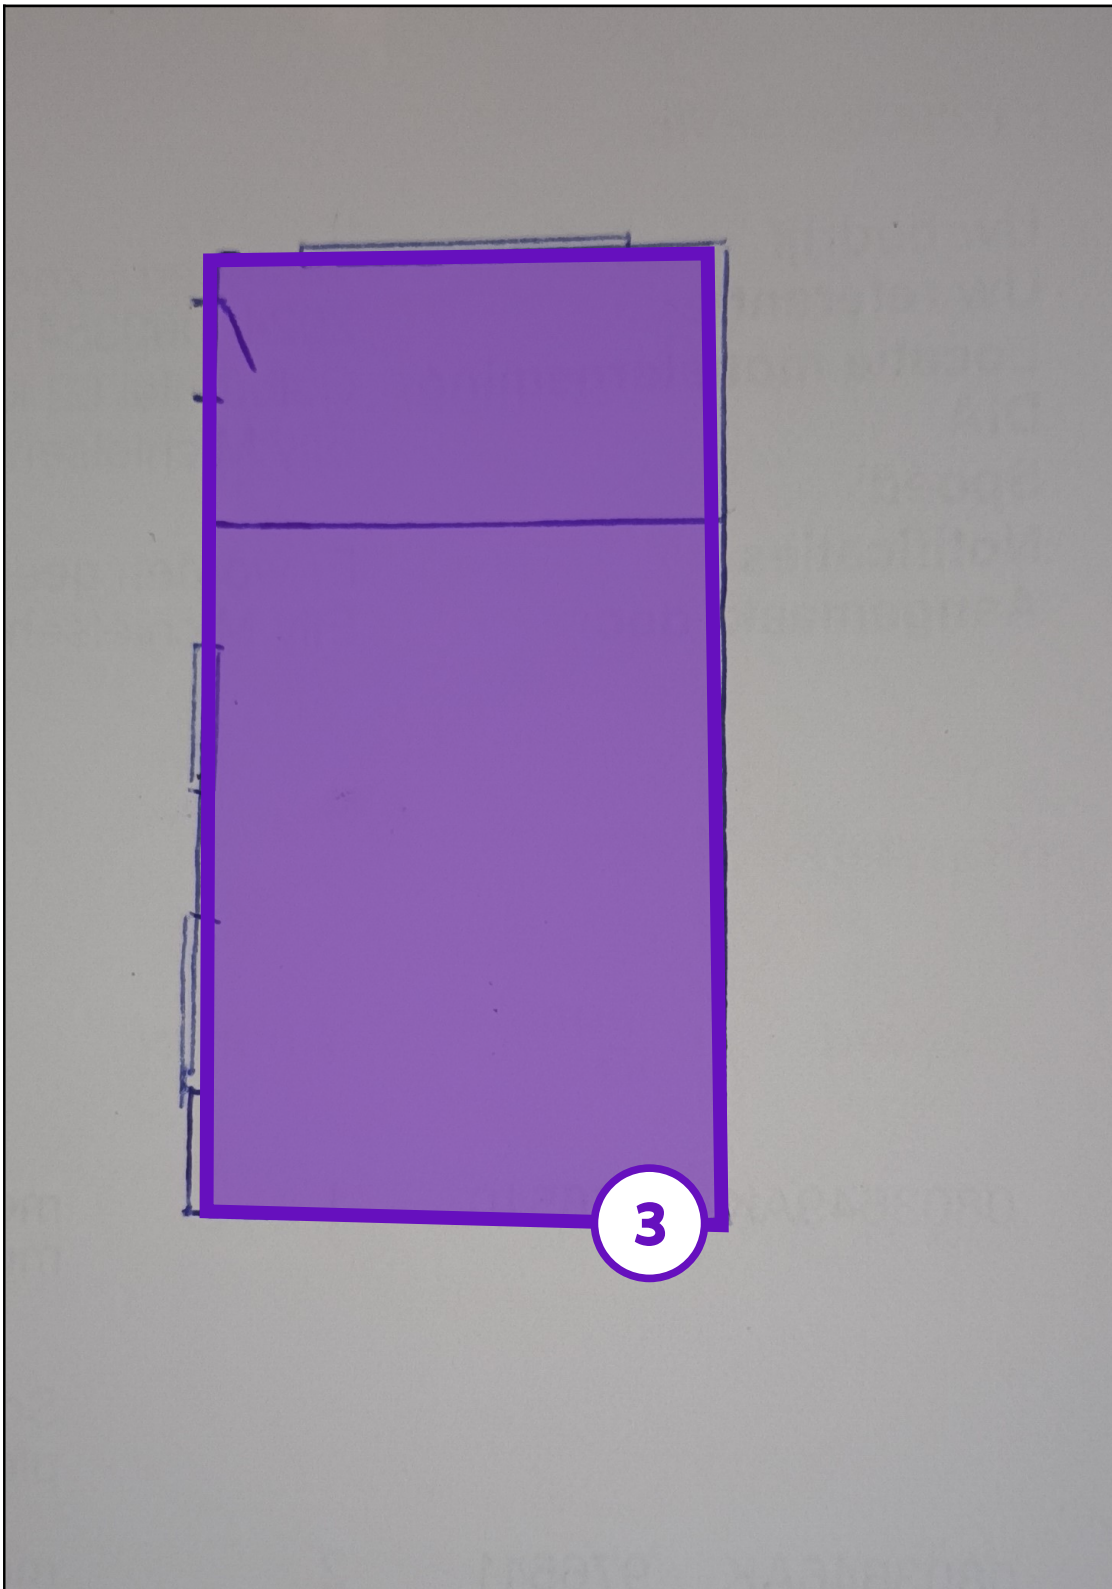
Plan 2.2: plan garage

3. materiaal in opslag	Beperking	-
------------------------	-----------	---

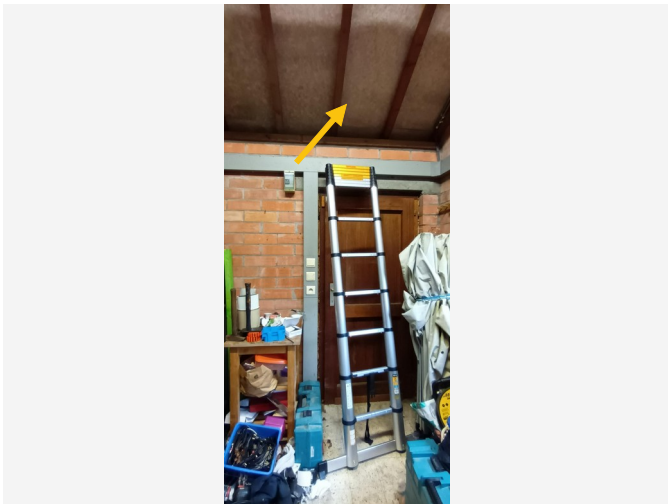
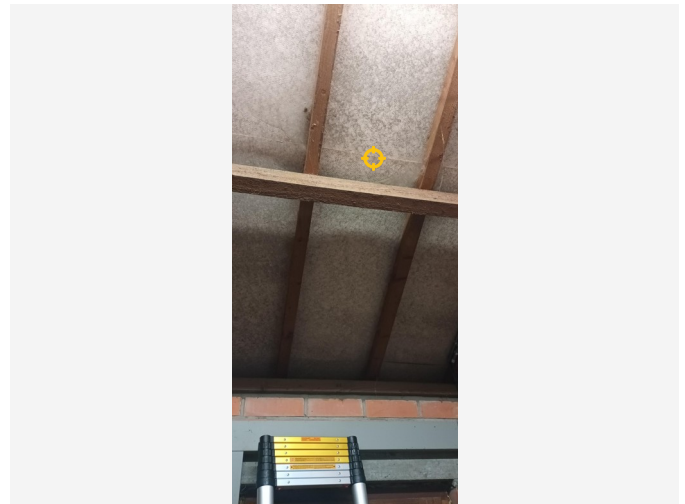
Het asbestmateriaal valt onder de mijlpaal van 2034.

Verwijderen

Onderdakplaten zitten tussen constructiebalken en dakpannen

Eindbeoordeling materiaalrisico	Laag materiaalrisico en/of verlaagde kans op vezelvrijgave
---------------------------------	--

#	Type	Referentie	Resultaat
1.1	Puntmonster	5	Chrysotiel

- Zorg voor een veilig beheer en verwijder dit asbestmateriaal wanneer het bij werken eenvoudig bereikbaar wordt. Controleer de toestand jaarlijks op wijzigingen.

- Eenvoudige handelingen: mag via doe-het-zelf of door werknemer(s) met opleidingsattest eenvoudige handelingen
indien de platen eenvoudig te verwijderen zijn zonder kans op breken kan dit via doe-het-zelf of door werknemer(s) met opleidingsattest eenvoudige handelingen; Dek de zoldervloer af met plastic folie . dragen van de nodige beschermingsmiddelen (mondmasker ffp3, handschoenen,tyvec) Verwijder de dakpannen. Fixeer het plaatmateriaal , de asbesthoudende platen één voor één en in hun geheel verwijderen. Niet gooien, niet breken. Reinig nadien de draagstructuur met vochtige doeken (+stofzuiger met absoluut filter kan niet gehoord worden dus voor een particulier niet mogelijk .) Alle werknemer(s) moeten wel beschikken over een opleidingsattest eenvoudige handelingen 8u.

Een vastgesteld asbesthoudend onderdak mag niet definitief ingesloten worden , dit dient verplicht verwijderd te worden als het bij werken bereikbaar wordt. (vb bij vernieuwen van de dakpannen het onderdak mee verwijderen)

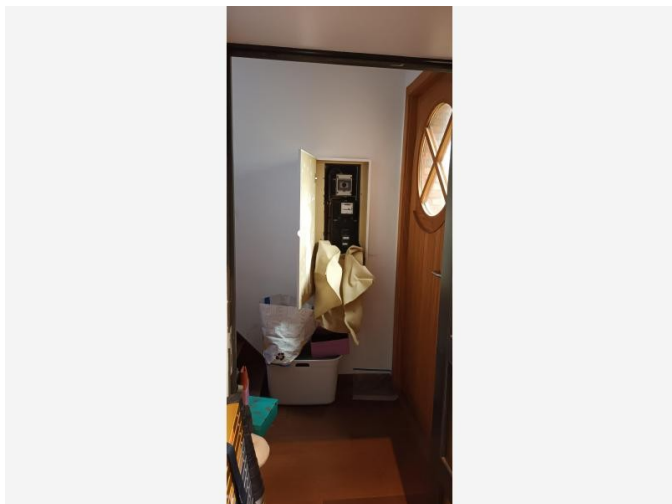
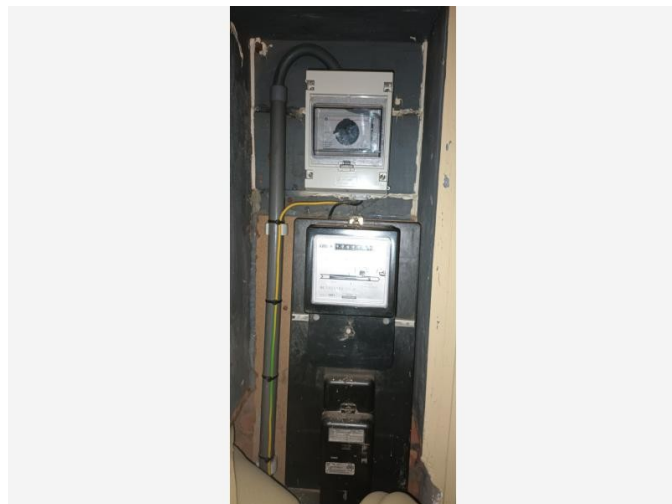
Het asbestmateriaal valt onder de mijlpaal van 2040.

Zorgvuldig beheren

Eindbeoordeling materiaalrisico	Laag materiaalrisico en/of verlaagde kans op vezelvrijgave
---------------------------------	--

Beschrijving	bakeliet teller in inkomhal
Omgeving	Binnen
Primaire drager	Communicatie en elektrische infrastructuur en uitrusting
Asbestmateriaal	Plaat, paneel, tablet - Type Bakeliet
Bindmiddel van asbestmateriaal	Kunststof of -hars
Gebondenheid op basis van bindmiddel	Hecht
Hoeveelheid (oppervlakte - dikte - aantal)	• 0,20 m ² - 0,50 cm - 1 stuk
Totaal volume	0,001 m ³
Eenvoudig bereikbaar	Ja

- Zorg voor een veilig beheer. Vermijd het beschadigen van het asbestmateriaal. Controleer de toestand jaarlijks op wijzigingen.

- Eenvoudige handelingen: mag via doe-het-zelf of door werknemer(s) met opleidingsattest eenvoudige handelingen
Afgesloten of verzegelde kast --> EH opgeleid techniek personeel 8u basisopleiding asbest.
Vermoedelijk zal de toepassingen verwijderd worden bij aanpassing van het elektriciteitsnetwerk.
Zie ook link Zie <https://ovam.vlaanderen.be/wie-mag-wat-verwijderen>

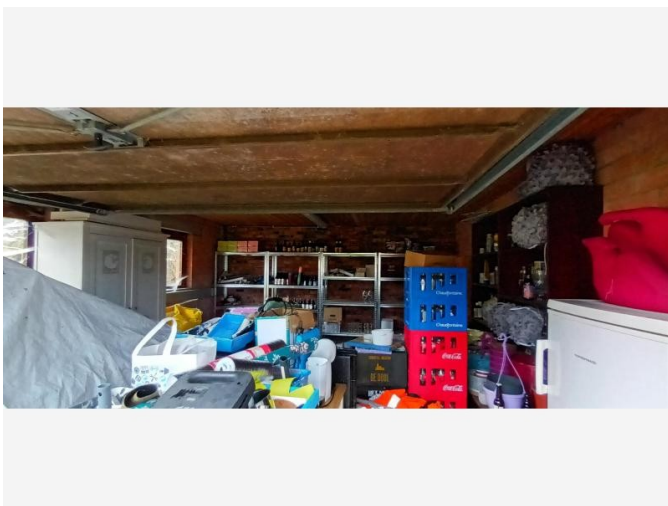
Situeringfoto

Tijdelijke beperking

Reden: Materiaal in opslag

Uitleg van de asbestdeskundige: middellange termijn : Materialen/inboedel zijn in grote mate aanwezig. Vloeren wanddelen konden niet volledig worden geïnspecteerd. Hierdoor zijn misschien verborgen asbestverdachte toepassingen aanwezig. De opdrachtgever blijkt redelijkerwijs niet in staat om het materiaal op korte termijn op te ruimen of te verwijderen. Het materiaal wordt pas verwijderd bij effectieve verhuis/verkoop. Termijn is onbekend.

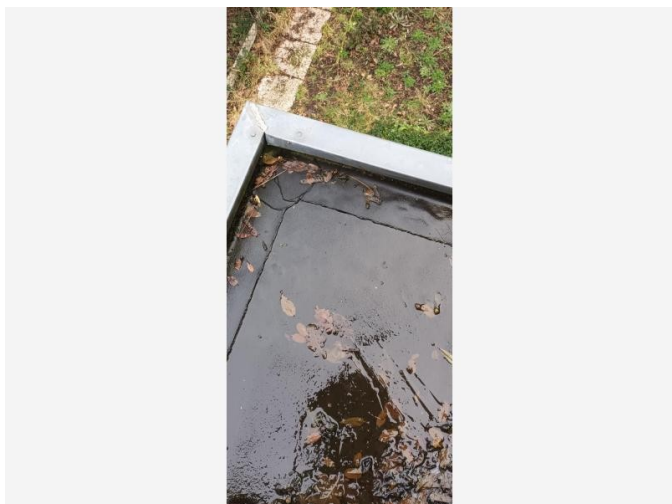
Vrije foto

Epdm laag vastgesteld , niet asbestverdacht

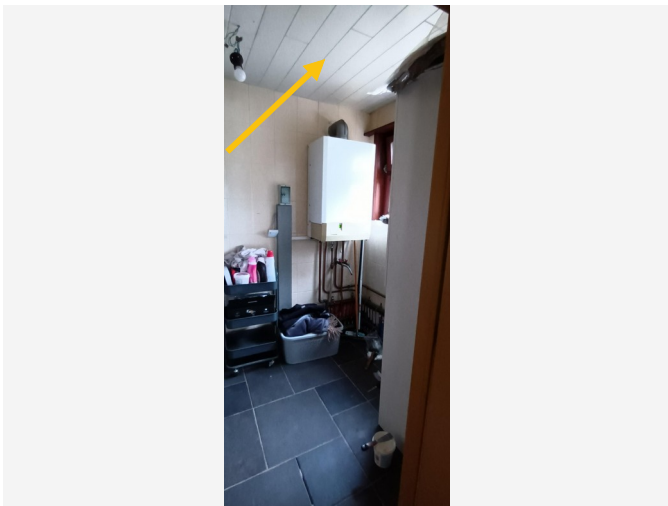
Vrije foto

Er zijn valse plafonds in plaatmateriaal. Het is niet duidelijk of er pleisterwerk aanwezig is achter deze valse plafonds, het is aangewezen om bijkomend onderzoek uit te voeren bij werken.

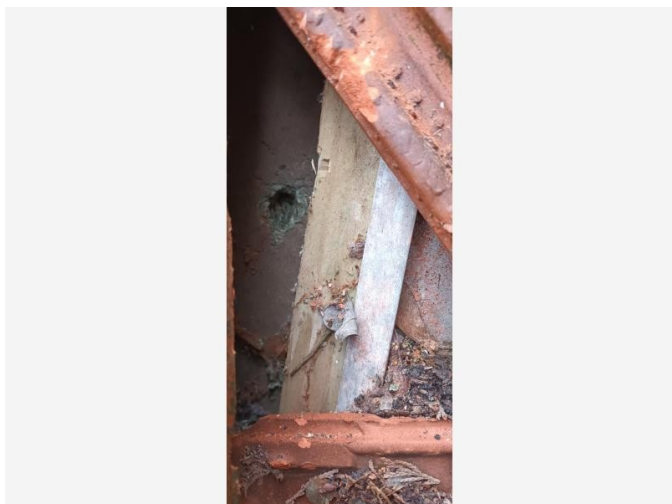
Vrije foto

Het dak is gecontroleerd door het optillen van een dakpan. (via plat dak aan de voordeur) .

Op deze plaats zijn houtvezelplaten vastgesteld. Het dak heeft een specifieke constructie dat niet in zijn geheel doorloopt.

Bij dakwerken moet dit zeker extra gecontroleerd worden of het gehele dak met dezelfde platen is afgewerkt.

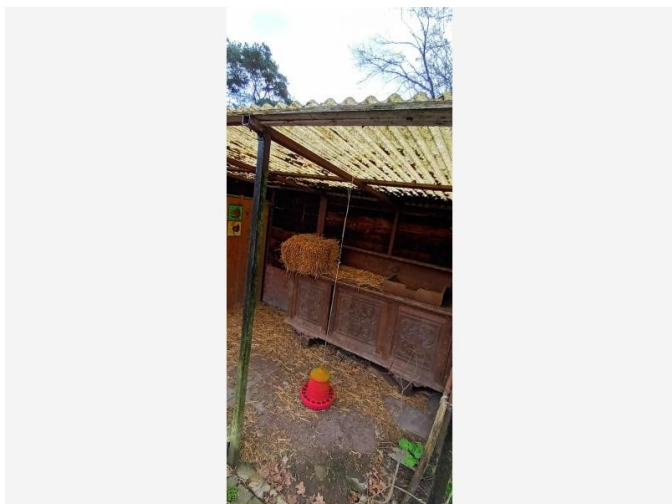
Vrije foto

geen verdacht materiaal vastgesteld

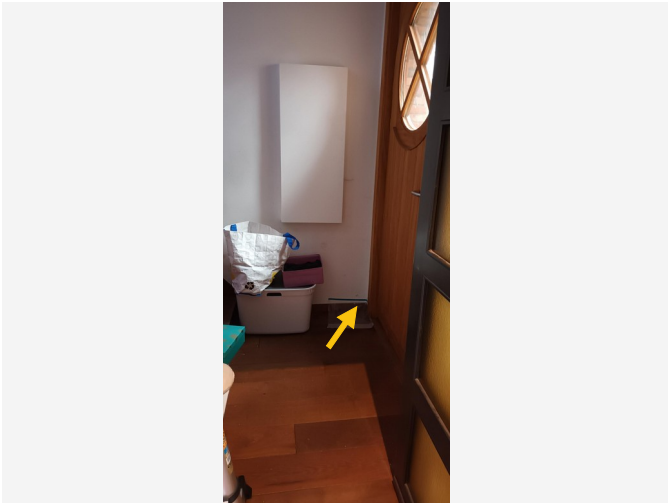
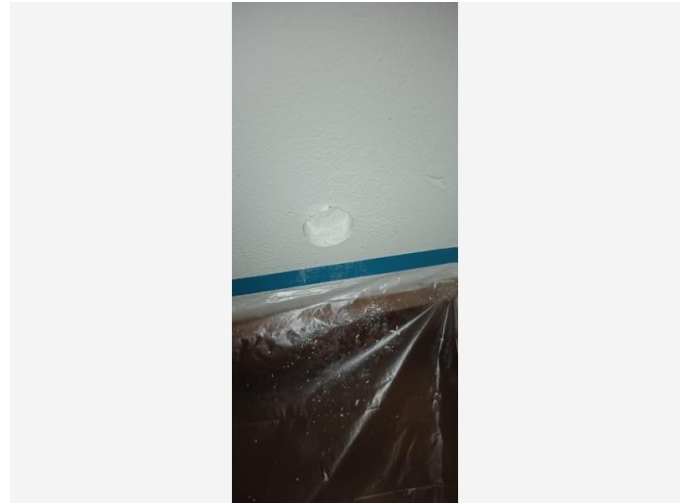
Fiche 8: mengstaal muurpleister

Geen asbest

#	Type	Referentie	Resultaat
8.1	Mengmonster	1	Geen asbest

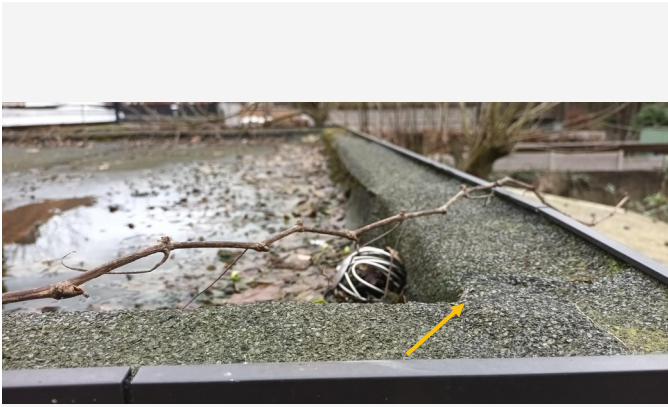
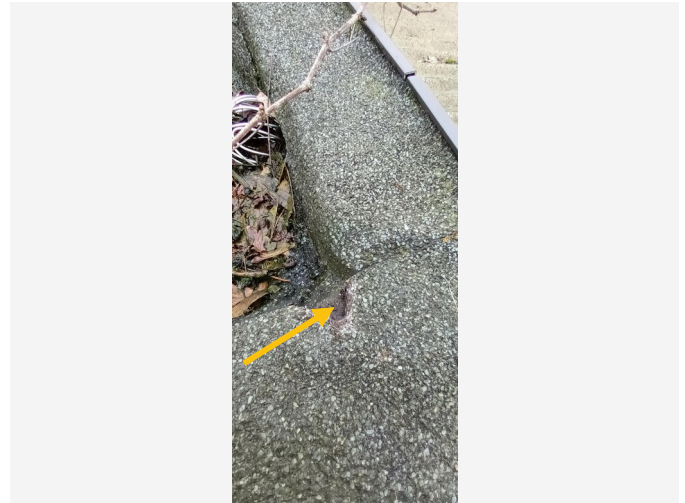
Fiche 9: roofing plat dak achterbouw

Geen asbest

#	Type	Referentie	Resultaat
9.1	Puntmonster	3	Geen asbest

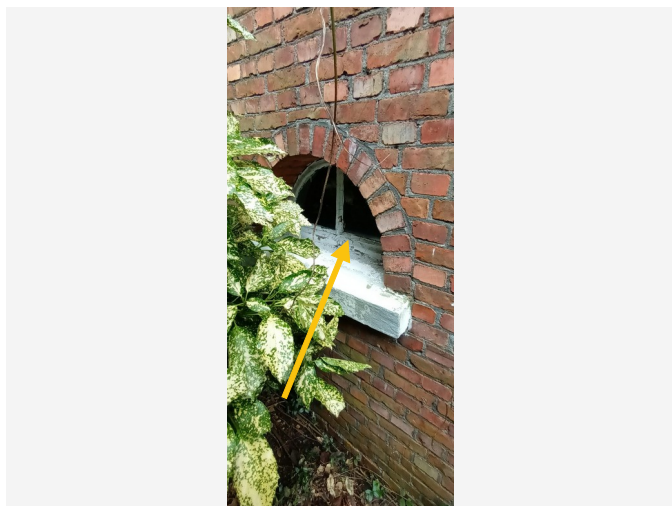
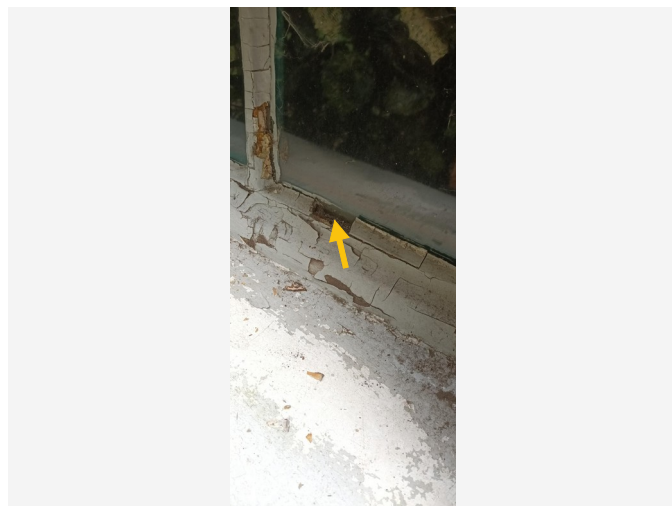
Geen asbest

#	Type	Referentie	Resultaat
10.1	Puntmonster	4	Geen asbest

Beschrijving	stopverf kelderraam
Omgeving	Buiten
Primaire drager	Wandopening verticaal (raam, deur, ...)
Bindmiddel van materiaal	Kitten, mastiek, pasta

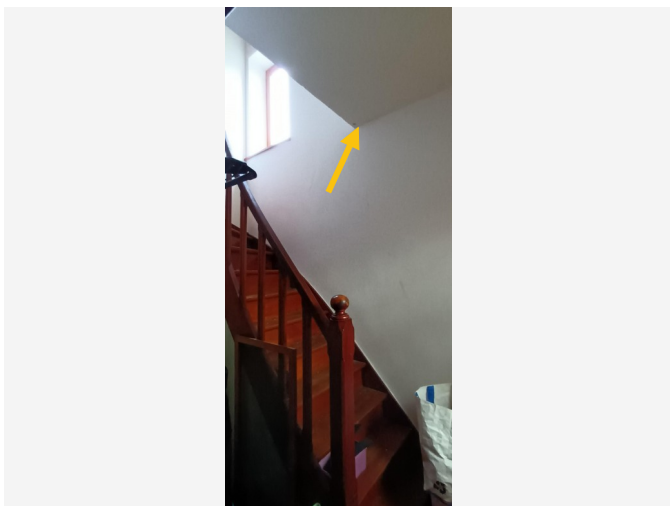
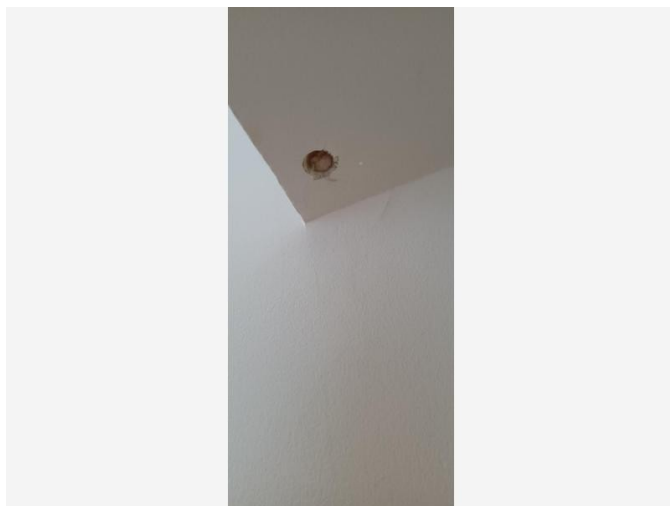
Fiche 11: mengstaal plafondpleister

Geen asbest

#	Type	Referentie	Resultaat
11.1	Mengmonster	2	Geen asbest
