# Asbestinventarisatetest

Generaal de Krahestraat 18, 3970 Leopoldsburg

Attestnummer : 20240403-000482.000

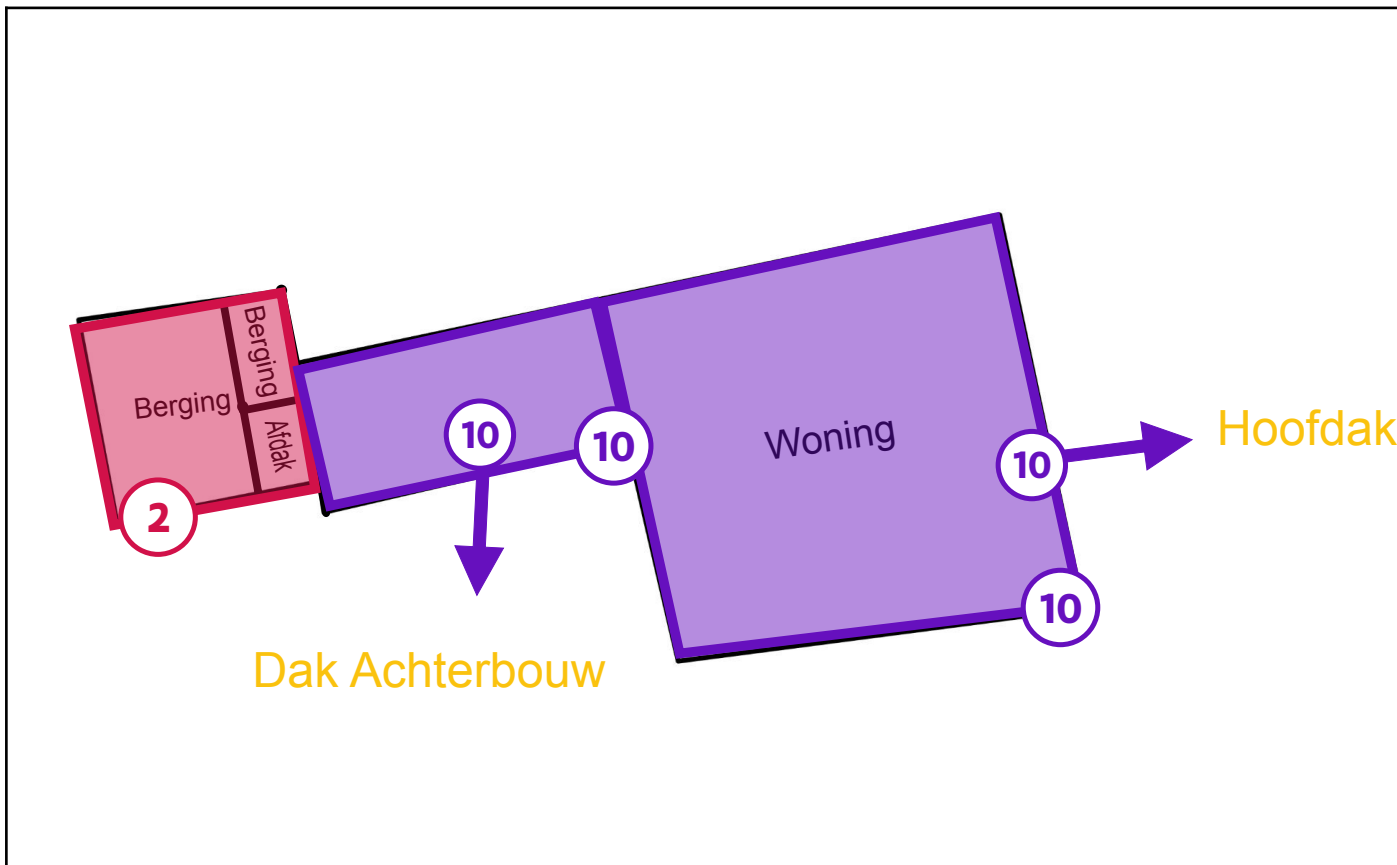
## Plan 1.1: Woning + Tuinberging plan

Beschrijving	Type	Actie
2. Golfplaten - Tuinbergingen + Afdak	Asbestmateriaal	Dringend verwijderen
10. Onderdak - Hoofdak + Dak Achterbouw	Advies	-

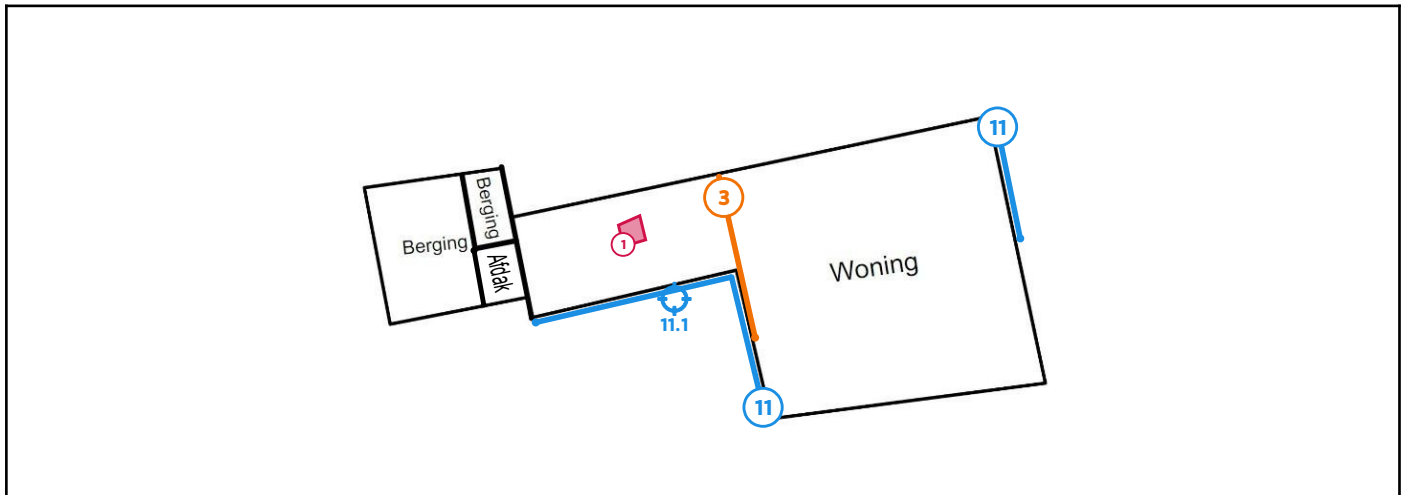
## Plan 1.2: Woning + Tuinbergingen + Afdak plan

Beschrijving	Type	Actie
1. Schouwbus	Asbestmateriaal	Dringend verwijderen
3. Leien - Achtergevel	Asbestmateriaal	Verwijderen
11. Bezetting - Buitengevels	Geen asbest	-
11.1 Code: 7	Puntmonster	-

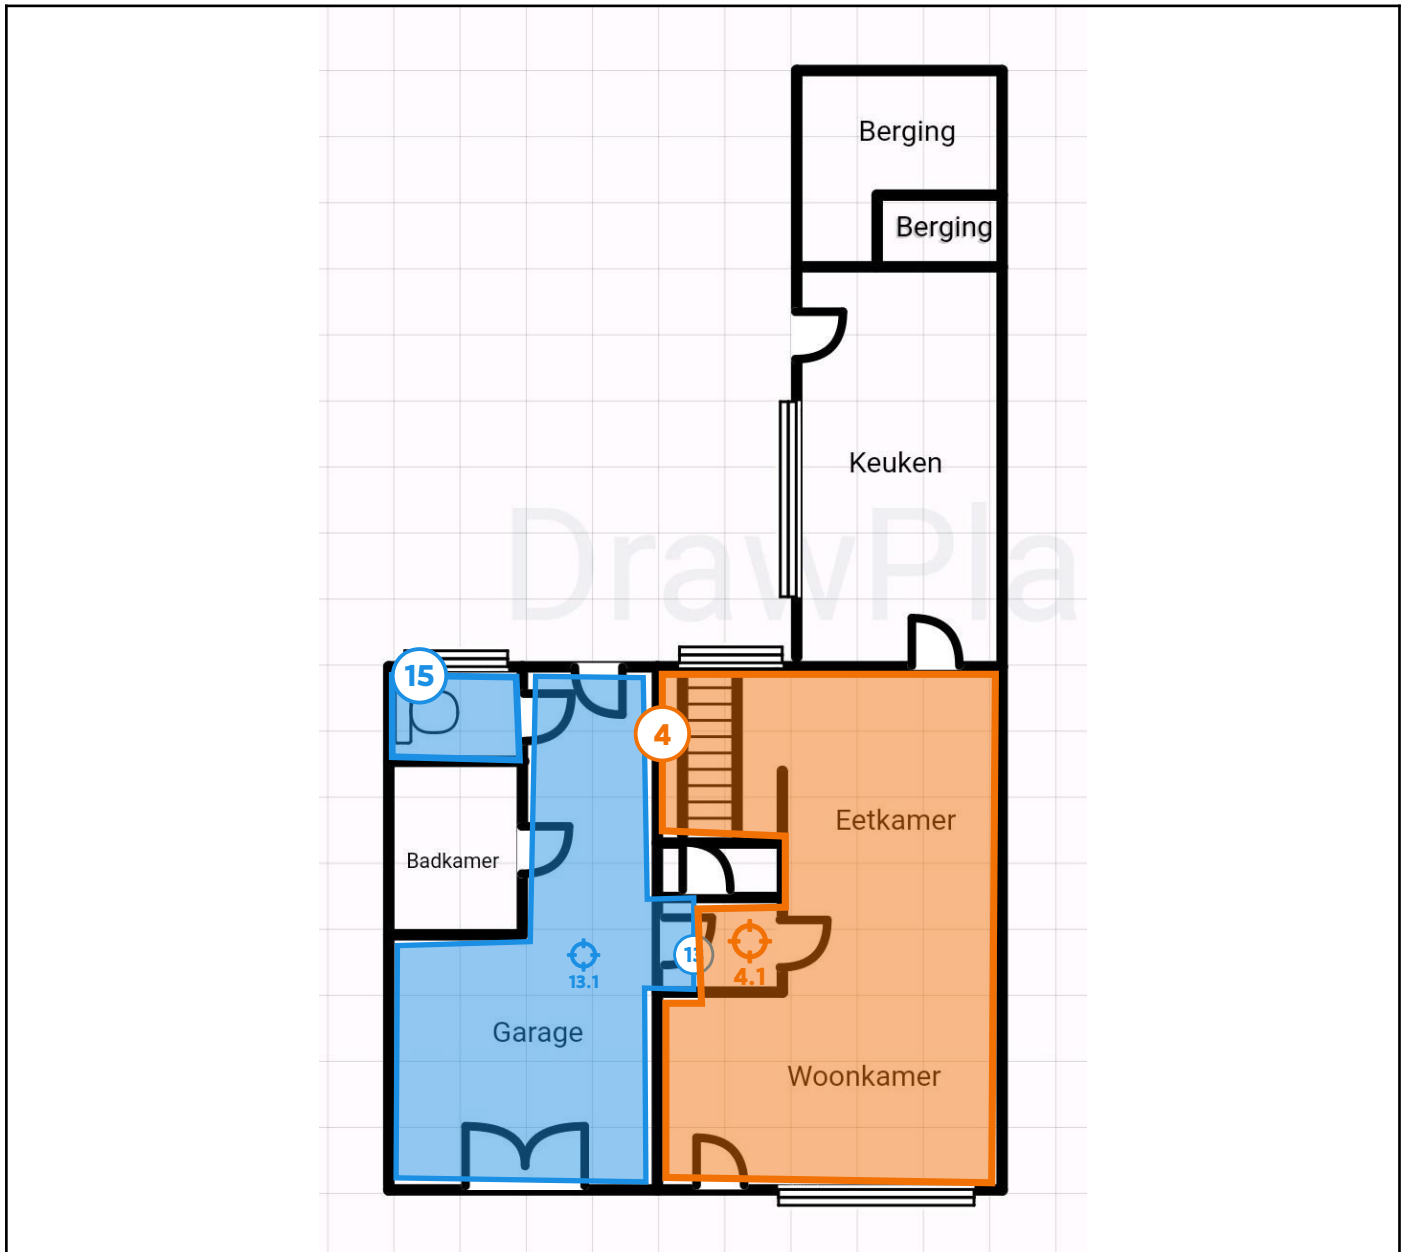
## Plan 1.7: GLV

Beschrijving	Type	Actie
4. Vinylvloer 3 ( Woonkamer + Hal )	Asbestmateriaal	<a href="#">Verwijderen</a>
4.1 Code: 4	Puntmonster	-
13. Vinylvloer 1 ( Garage + Hal )	Geen asbest	-
13.1 Code: 2	Puntmonster	-

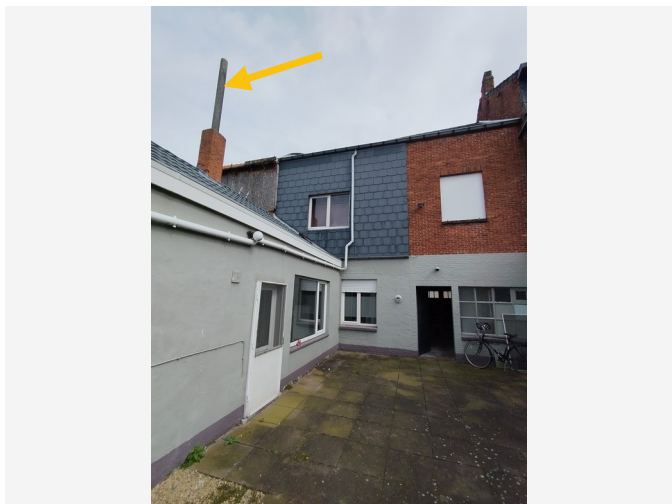
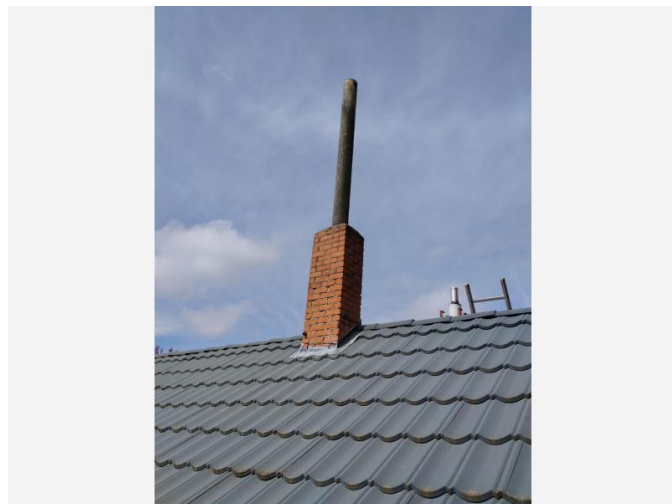
Eindbeoordeling materiaalrisico	Hoog materiaalrisico en/of hoge kans op vezelvrijgave
---------------------------------	---

Gebondenheid	Categorie 1: hechtgebonden in oorsprong
Asbestsoort (vezeltype)	Crocidoliet aanwezig
Asbestconcentratie	Laag (< 50%)
Afschermingsgraad van het gehele materiaal	Geheel of deels (ook) vrij aan binnenluchtstromen
Toestand van het materiaal	Matig beschadigd, matig verweerd

Beschrijving	Schouwbus
Omgeving	Buiten

**Dringend verwijderen**

- Verwijder dit asbestmateriaal zo snel mogelijk. Volg de toestand goed op.

De buis kan voorzichtig losgebeiteld worden , extra bevochtigen om stof te voorkomen + dragen van de nodige beschermingsmiddelen (mondmasker ffp3, handschoenen,tyvec ) Bij de gemeente/containerpark afsluitzakken halen om dubbel in te pakken en af te voeren naar het containerpark als hechtgebonden asbestafval.

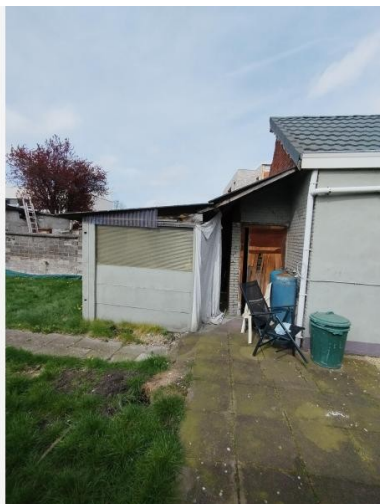
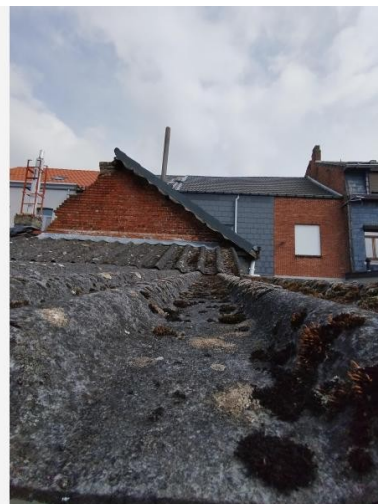
Eindbeoordeling materiaalrisico	Hoog materiaalrisico en/of hoge kans op vezelvrijgave
---------------------------------	---

Gebondenheid	Categorie 1: hechtgebonden in oorsprong
Asbestsoort (vezeltype)	Crocidoliet aanwezig
Asbestconcentratie	Laag (< 50%)
Afschermingsgraad van het gehele materiaal	Geheel of deels (ook) vrij aan de binnenlucht

Toestand van het materiaal	Matig beschadigd, matig verweerd
----------------------------	----------------------------------

Beschrijving	Golfplaten - Tuinbergingen + Afdak
Omgeving	Grenst aan binnen- en buitenlucht
Primaire drager	Schuin dak
Asbestmateriaal	Dak- en gevelbekleding - Golfplaat
Bindmiddel van asbestmateriaal	Cement
Gebondenheid op basis van bindmiddel	Hecht
Hoeveelheid (oppervlakte - aantal)	• 12,00 m <sup>2</sup> - 1 stuk
Totale oppervlakte	12,00 m <sup>2</sup>
Eenvoudig bereikbaar	Ja
Bevestigingswijze	• Geschroefd
Identificatiemethode	Vaststelling zonder monsternamen
Destructieve handeling voor identificatie	Nee
Opmerking	De golfplaten zijn visueel en volgens expertise als asbestverdacht beschouwd. De vermelde oppervlaktes, diktes en volumes betreffen een beredeneerde schatting. Er worden geen rechten verleend aan deze oppervlaktes/diktes/volumes.

**Dringend verwijderen**

- Verwijder dit asbestmateriaal zo snel mogelijk. Volg de toestand goed op.
- Hemelwater dat afspoelt van asbestcement daken of gevels kan asbestdeeltjes bevatten. Gebruik het enkel voor gesloten circuits (bv. spoelen toiletten). Reinig na het vervangen van het dak of de gevel de dakgoten en regenwaterput of -ton om asbesthoudend sediment of slib te verwijderen

- Eenvoudige handelingen: mag via doe-het-zelf of door werknemer(s) met opleidingsattest eenvoudige handelingen  
EH via doe-het zelf Dragen van de nodige beschermingsmiddelen (mondmasker ffp3, handschoenen, tyvec). Indien mogelijk de ondervloer afdekken , golfplaten voorzichtig verwijderen, extra fixeren, niet breken , niet gooien, onmiddellijk verpakken of voorzichtig in container met asbest bag plaatsen. Indien golfplaten in slechte staat zijn en kans bestaat op breken : Eenvoudige handeling opgeleid personeel , alle werknemer(s) moeten wel beschikken over een opleidingsattest eenvoudige handelingen 8u

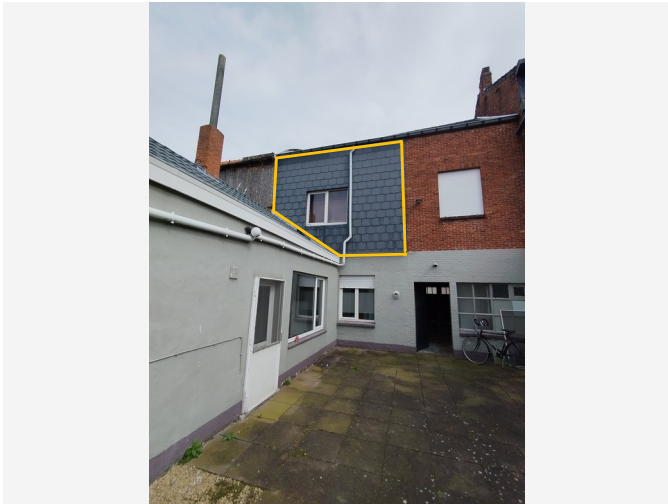
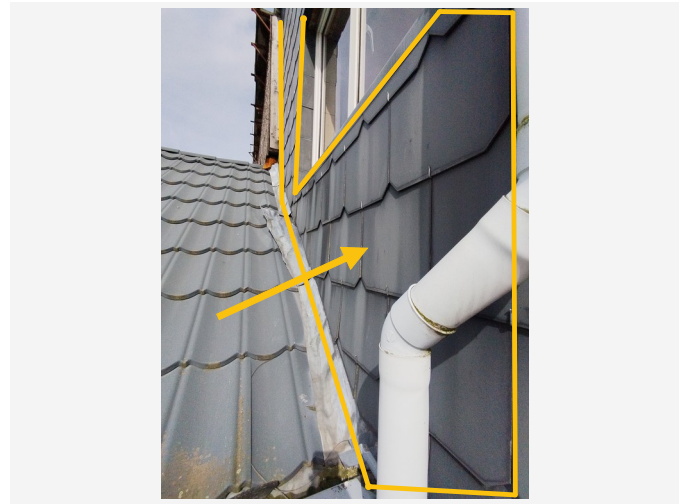
Eindbeoordeling materiaalrisico	Laag materiaalrisico en/of verlaagde kans op vezelvrijgave
---------------------------------	--

Gebondenheid	Categorie 1: hechtgebonden in oorsprong
Asbestsoort (vezeltype)	Crocidoliet aanwezig
Asbestconcentratie	Laag (< 50%)

<b>Afschermingsgraad van het gehele materiaal</b>	Geheel of deels vrij aan de buitenlucht
<b>Toestand van het materiaal</b>	Licht beschadigd, licht verweerd. Intact materiaal type Pical – asbestboard of categorie III 'gebondenheid'

<b>Beschrijving</b>	Leien - Achtergevel
<b>Omgeving</b>	Buiten
<b>Primaire drager</b>	Wand buitenschil
<b>Asbestmateriaal</b>	Dak- en gevelbekleding - Lei, shingle
<b>Bindmiddel van asbestmateriaal</b>	Cement
<b>Gebondenheid op basis van bindmiddel</b>	Hecht
<b>Hoeveelheid (oppervlakte - aantal)</b>	<ul style="list-style-type: none"> <li>• 10,00 m<sup>2</sup> - 1 stuk</li> </ul>
<b>Totale oppervlakte</b>	10,00 m <sup>2</sup>
<b>Eenvoudig bereikbaar</b>	Ja
<b>Bevestigingswijze</b>	<ul style="list-style-type: none"> <li>• Genageld, geniet</li> </ul>
<b>Identificatiemethode</b>	Vaststelling zonder monsternamen
<b>Destructieve handeling voor identificatie</b>	Nee
<b>Opmerking</b>	De vermelde oppervlaktes en volumes betreffen een beredeneerde schatting. Er worden geen rechten verleend aan deze oppervlaktes/volumes.

**Verwijderen**

- Verwijder dit asbestmateriaal zo snel mogelijk. Volg de toestand goed op.
- Hemelwater dat afspoelt van asbestcement daken of gevels kan asbestdeeltjes bevatten. Gebruik het enkel voor gesloten circuits (bv. spoelen toiletten). Reinig na het vervangen van het dak of de gevel de dakgoten en regenwaterput of -ton om asbesthoudend sediment of slib te verwijderen

- Eenvoudige handelingen: mag via doe-het-zelf of door werknemer(s) met opleidingsattest eenvoudige handelingen  
EH via doe-het zelf Dragen van de nodige beschermingsmiddelen (mondmasker ffp3, handschoenen,tyvec). Indien mogelijk de ondervloer afdekken , leien voorzichtig verwijderen, extra fixeren, niet breken , niet gooien, onmiddellijk verpakken of voorzichtig in container met asbest bag plaatsen.

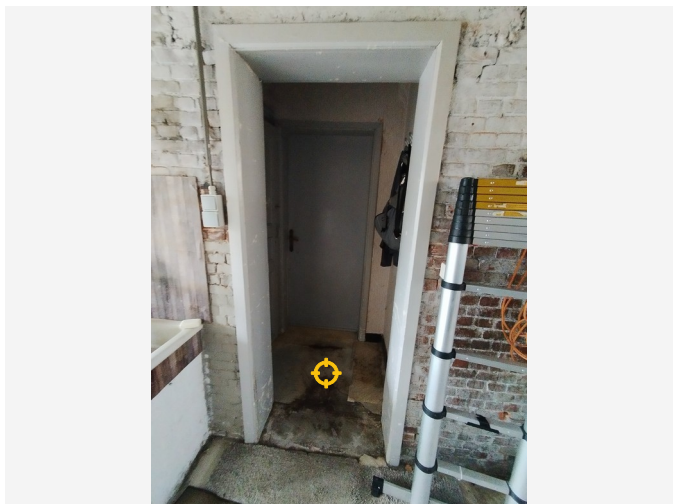
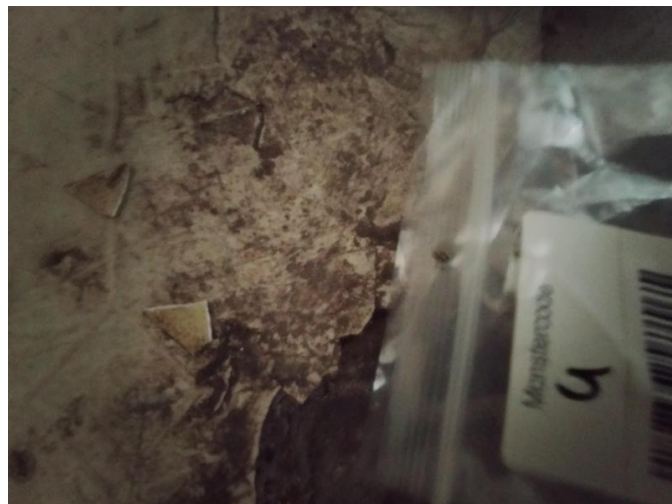
Eindbeoordeling materiaalrisico	Verhoogd materiaalrisico en/of verhoogde kans op vezelvrijgave
---------------------------------	--

Gebondenheid	Categorie 2: niet-hechtgebonden met matrix
Asbestsoort (vezeltype)	Alleen chrysotiel
Asbestconcentratie	Hoog ( $\geq 50\%$ )
Afschermingsgraad van het gehele materiaal	Geheel of deels (ook) vrij aan de binnenlucht
Toestand van het materiaal	Licht beschadigd, licht verweerd. Intact materiaal type Pical – asbestboard of categorie III 'gebondenheid'

#	Type	Referentie	Resultaat
4.1	Puntmonster	4	Chrysotiel

Beschrijving	Vinylvloer 3 ( Woonkamer + Hal )
Omgeving	Binnen

Verwijderen

- Verwijder dit asbestmateriaal zo snel mogelijk. Volg de toestand goed op.

- Hermetische zone (erkend asbestverwijderaars)  
. Bij het lostrekken van de vinyl zal de onderlaag scheuren. Een kartonnen onderlaag is losgebonden.  
Lijmresten worden met een freesmachine verwijderd in een hermetische zone.

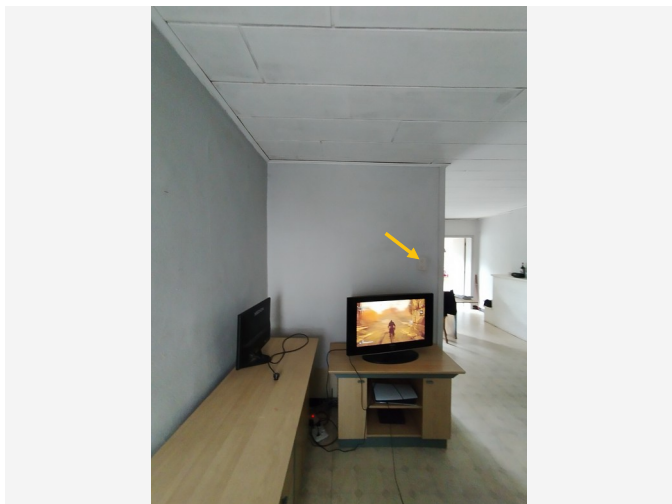
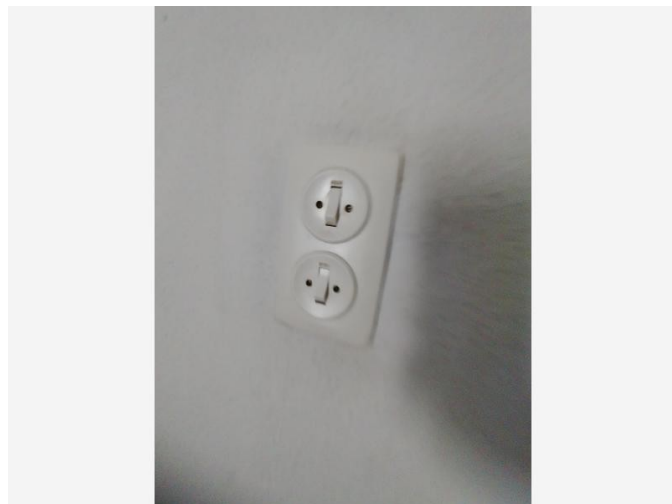
Eindbeoordeling materiaalrisico	Laag materiaalrisico en/of verlaagde kans op vezelvrijgave
---------------------------------	--

Gebondenheid	Categorie 1: hechtgebonden in oorsprong
Asbestsoort (vezeltype)	Crocidoliet aanwezig
Asbestconcentratie	Laag (< 50%)
Afschermingsgraad van het gehele materiaal	Geheel of deels (ook) vrij aan de binnenlucht
Toestand van het materiaal	Onbeschadigd, niet verweerd

Beschrijving	BAkeliet
Omgeving	Binnen
Primaire drager	Communicatie en elektrische infrastructuur en uitrusting
Asbestmateriaal	Plaat, paneel, tablet - Type Bakeliet
Bindmiddel van asbestmateriaal	Kunststof of -hars
Gebondenheid op basis van bindmiddel	Hecht

Zorgvuldig beheren

- Zorg voor een veilig beheer. Vermijd het beschadigen van het asbestmateriaal. Controleer de toestand jaarlijks op wijzigingen.

- Eenvoudige handelingen: mag via doe-het-zelf of door werknemer(s) met opleidingsattest eenvoudige handelingen  
Schakelaars, stopcontacten en andere gelijkaardige toepassingen kunnen eenvoudig losgeschroefd worden --> EH doe-het-zelf. Afgesloten of verzegelde kast --> EH opgeleid techniker personeel 8u basisopleiding asbest.

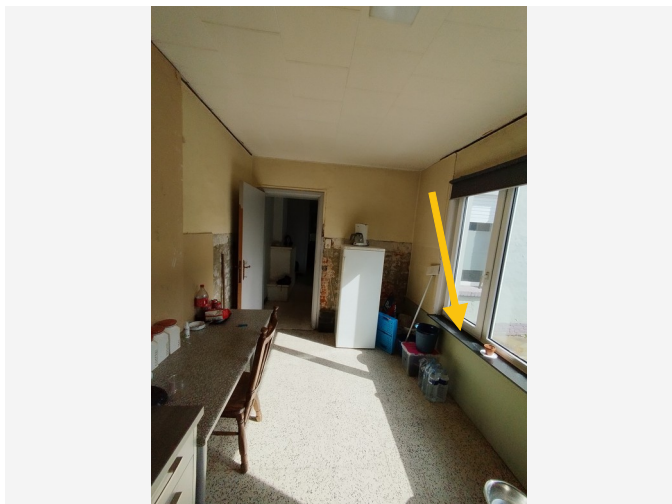
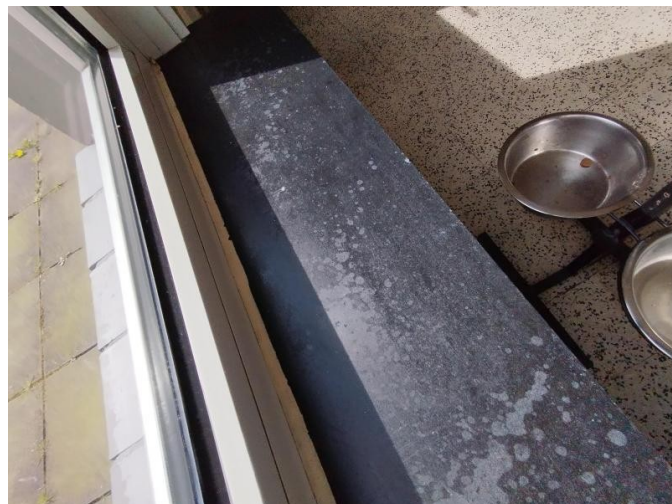
Afschuren van de toepassing zal de blootstellingrisico's verhogen

Eindbeoordeling materiaalrisico	Laag materiaalrisico en/of verlaagde kans op vezelvrijgave
---------------------------------	--

Beschrijving	Venstertabletten
Omgeving	Binnen
Primaire drager	Wandopening verticaal (raam, deur, ...)

Zorgvuldig beheren

- Zorg voor een veilig beheer. Vermijd het beschadigen van het asbestmateriaal. Controleer de toestand jaarlijks op wijzigingen.

- Eenvoudige handelingen: mag via doe-het-zelf of door werknemer(s) met opleidingsattest eenvoudige handelingen  
EH via doe-het zelf : De dorpels of tabletten kunnen voorzichtig losgebeiteld worden , extra bevochtigen om stof te voorkomen + dragen van de nodige beschermingsmiddelen (mondmasker ffp3, handschoenen,tyvec ) verpakken in plastic folie en afvoeren naar het containerpark als hechtgebonden asbestafval.
