Asbestinventarisatetest

Elsenstraat 20, 2400 Mol

Attestnummer : 20240110-000216.000

Uitgegeven op : 10.01.2024

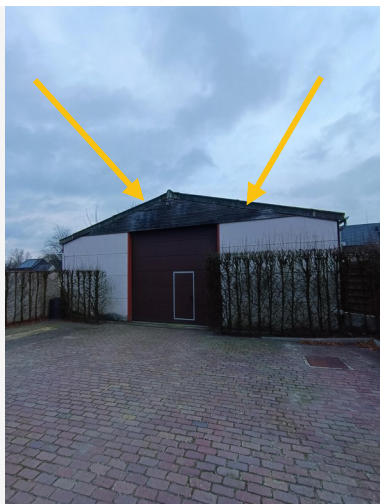
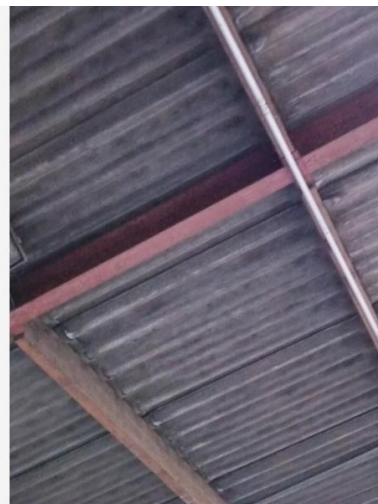
Het asbestmateriaal valt onder de mijlpaal van 2034.

Eindbeoordeling materiaalrisico	Hoog materiaalrisico en/of hoge kans op vezelvrijgave
---------------------------------	---

Gebondenheid	Categorie 1: hechtgebonden in oorsprong
Asbestsoort (vezeltype)	Crocidoliet aanwezig
Asbestconcentratie	Laag (< 50%)
Afschermingsgraad van het gehele materiaal	Geheel of deels (ook) vrij aan de binnenlucht
Toestand van het materiaal	Matig beschadigd, matig verweerd

Beschrijving	Golfplaten dak
Omgeving	Grenst aan binnen- en buitenlucht
Primaire drager	Schuin dak
Asbestmateriaal	Dak- en gevelbekleding - Golfplaat
Bindmiddel van asbestmateriaal	Cement
Gebondenheid op basis van bindmiddel	Hecht
Hoeveelheid (oppervlakte - aantal)	• 288,37 m ² - 1 stuk
Totale oppervlakte	288,37 m ²
Eenvoudig bereikbaar	Ja
Bevestigingswijze	• Geschroefd

Identificatiemethode	Vaststelling zonder monstername
Destructieve handeling voor identificatie	Nee
Opmerking	De golfplaten zijn visueel en volgens expertise als asbestverdacht beschouwd. De vermelde oppervlaktes, diktes en volumes betreffen een beredeneerde schatting. Er worden geen rechten verleend aan deze oppervlaktes/diktes/volumes.

- Zorg voor een veilig beheer. Vermijd het beschadigen van het asbestmateriaal. Controleer de toestand jaarlijks op wijzigingen.

- Eenvoudige handelingen: mag via doe-het-zelf of door werknemer(s) met opleidingsattest eenvoudige handelingen
Dragen van de nodige beschermingsmiddelen (mondmasker ffp3, handschoenen, tyvec). Indien mogelijk de ondervloer afdekken, golfplaten voorzichtig verwijderen, extra fixeren, niet breken, niet gooien, onmiddellijk verpakken of voorzichtig in container met asbest bag plaatsen. Indien golfplaten in slechte staat zijn en kans bestaat op breken: Eenvoudige handeling opgeleid personeel, alle werknemer(s) moeten wel beschikken over een opleidingsattest eenvoudige handelingen 8u

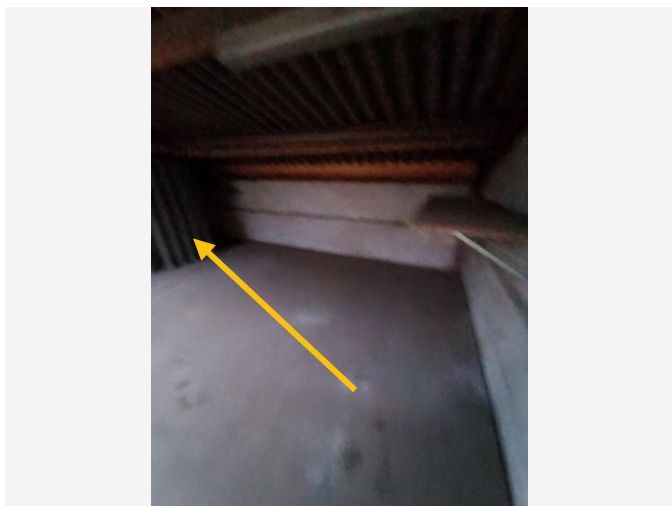
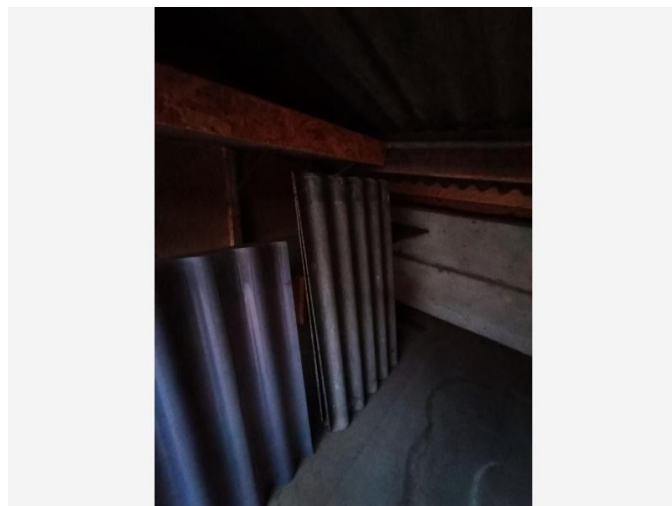
Beschrijving	Overschotten golfplaten
Type afvalstof	Betreft stock-voorraad of gedemonteerde asbestmaterialen
Aanwezige resten	Geen resten aanwezig
Omgeving	Binnen
Primaire drager	Onderdelen - stock
Asbestmaterialen	<ul style="list-style-type: none">Dak- en gevelbekleding - Golfplaat
Bindmiddel van asbestmateriaal	Cement
Gebondenheid op basis van bindmiddel	Hecht
Hoeveelheid (gewicht - aantal)	<ul style="list-style-type: none">10,00 kg - 2 stuks
Totaal gewicht	20,00 kg
Eenvoudig bereikbaar	Ja
Identificatiemethode	Vaststelling zonder monsternamen
Opmerking	2 asbestverdachte golfplaten zijn aanwezig in de loods.

- Verwijder het asbestafval.

- Eenvoudige handelingen: mag via doe-het-zelf of door werknemer(s) met opleidingsattest eenvoudige handelingen
Bij de gemeente of het plaatselijk containerpark kan je afsluitzakken opvragen om het afval dubbel te verpakken en het af te voeren als hechtgebonden materiaal naar het containerpark. Bescherm jezelf voldoende met de nodige PBM's (mondmasker FFP3, handschoenen, Tyvec, ...).

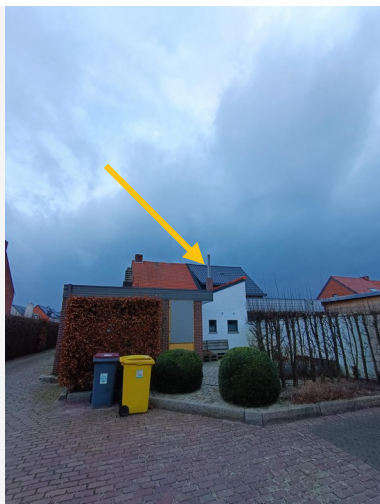
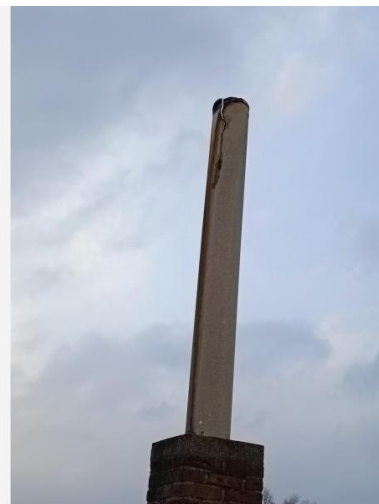
Het asbestmateriaal valt onder de mijlpaal van 2034.

Eindbeoordeling materiaalrisico	Laag materiaalrisico en/of verlaagde kans op vezelvrijgave
---------------------------------	--

Gebondenheid	Categorie 1: hechtgebonden in oorsprong
Asbestsoort (vezeltype)	Crocidoliet aanwezig
Asbestconcentratie	Laag (< 50%)
Afschermingsgraad van het gehele materiaal	Geheel of deels vrij aan de buitenlucht
Toestand van het materiaal	Licht beschadigd, licht verweerd. Intact materiaal type Pical – asbestboard of categorie III 'gebondenheid'

Beschrijving	Rookgaskanaal
Omgeving	Buiten
Primaire drager	HVAC infrastructuur en uitrusting
Asbestmateriaal	Rookgaskanaal
Bindmiddel van asbestmateriaal	Cement
Gebondenheid op basis van bindmiddel	Hecht
Hoeveelheid (lengte - omtrek - dikte - aantal)	<ul style="list-style-type: none">• 2,50 m - 80,00 cm - 1,50 cm - 1 stuk
Totaal volume	0,03 m ³
Eenvoudig bereikbaar	Ja
Bevestigingswijze	<ul style="list-style-type: none">• Verlijmd, ingegoten, versmeerd

- Verwijder dit asbestmateriaal zo snel mogelijk. Volg de toestand goed op.

- Eenvoudige handelingen: mag via doe-het-zelf of door werknemer(s) met opleidingsattest eenvoudige handelingen
De buis kan voorzichtig losgebeiteld worden, extra bevochtigen om stof te voorkomen + dragen van de nodige beschermingsmiddelen (mondmasker ffp3, handschoenen, tyvec) Bij de gemeente/containerpark afsluitzakken halen om dubbel in te pakken en af te voeren naar het containerpark als hechtgebonden asbestafval.

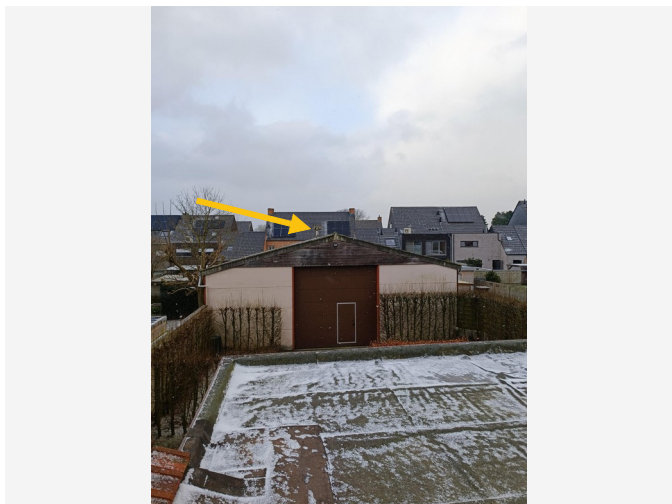
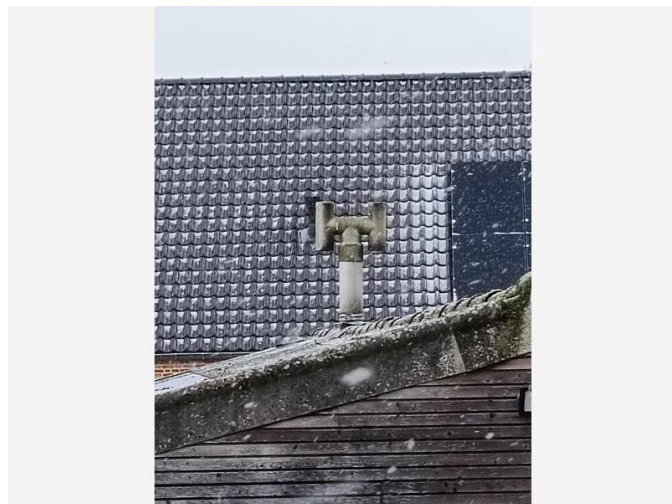
Het asbestmateriaal valt onder de mijlpaal van 2034.

Eindbeoordeling materiaalrisico	Laag materiaalrisico en/of verlaagde kans op vezelvrijgave
---------------------------------	--

Gebondenheid	Categorie 1: hechtgebonden in oorsprong
Asbestsoort (vezeltype)	Crocidoliet aanwezig
Asbestconcentratie	Laag (< 50%)
Afschermingsgraad van het gehele materiaal	Geheel of deels vrij aan de buitenlucht
Toestand van het materiaal	Licht beschadigd, licht verweerd. Intact materiaal type Pical – asbestboard of categorie III 'gebondenheid'

Beschrijving	Rookgaskanaal Loods
Omgeving	Buiten
Primaire drager	HVAC infrastructuur en uitrusting
Asbestmateriaal	Rookgaskanaal
Bindmiddel van asbestmateriaal	Cement
Gebondenheid op basis van bindmiddel	Hecht
Hoeveelheid (lengte - omtrek - dikte - aantal)	<ul style="list-style-type: none">• 4,00 m - 60,00 cm - 1,50 cm - 1 stuk
Totaal volume	0,036 m ³
Eenvoudig bereikbaar	Ja
Bevestigingswijze	<ul style="list-style-type: none">• Verlijmd, ingegoten, versmeerd

- Verwijder dit asbestmateriaal zo snel mogelijk. Volg de toestand goed op.

- Eenvoudige handelingen: mag via doe-het-zelf of door werknemer(s) met opleidingsattest eenvoudige handelingen
De buis kan voorzichtig losgebeiteld worden , extra bevochtigen om stof te voorkomen + dragen van de nodige beschermingsmiddelen (mondmasker ffp3, handschoenen,tyvec) Bij de gemeente/containerpark afsluitzakken halen om dubbel in te pakken en af te voeren naar het containerpark als hechtgebonden asbestafval.

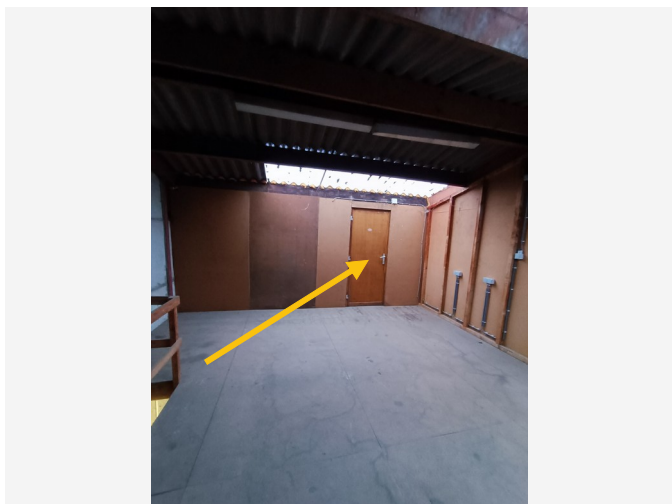
Reden: Slotvaste toegangspoort, -deur of -luik

Uitleg van de asbestdeskundige: Deur bovenberging is gesloten.

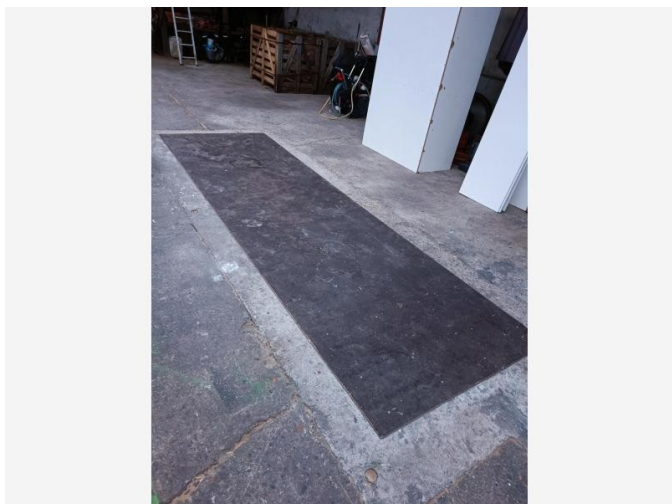
Reden: Deksel smeerput kon niet worden gelicht.

Uitleg van de asbestdeskundige: Deksel smeerput kon niet worden gelicht.

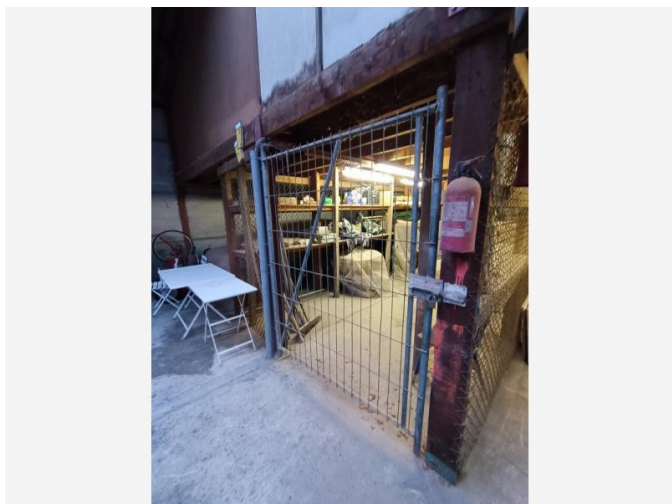
Reden: Slotvaste toegangspoort, -deur of -luik

Uitleg van de asbestdeskundige: Geen volledige analyse mogelijk. Enkel de zichtbare delen door de tralies zijn beoordeeld en niet-asbesthoudend bevonden.

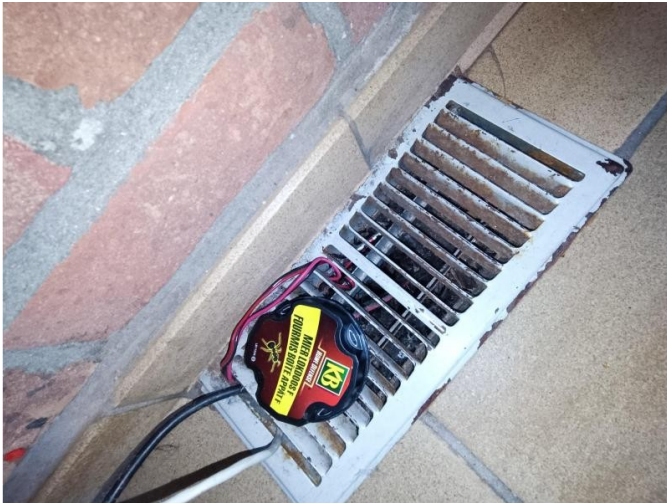
Verwarmingsroosters gecontroleerd; geen verdachte materialen aangetroffen.

Bij verbouwingen extra controle aangewezen voor niet-zichtbare materialen.

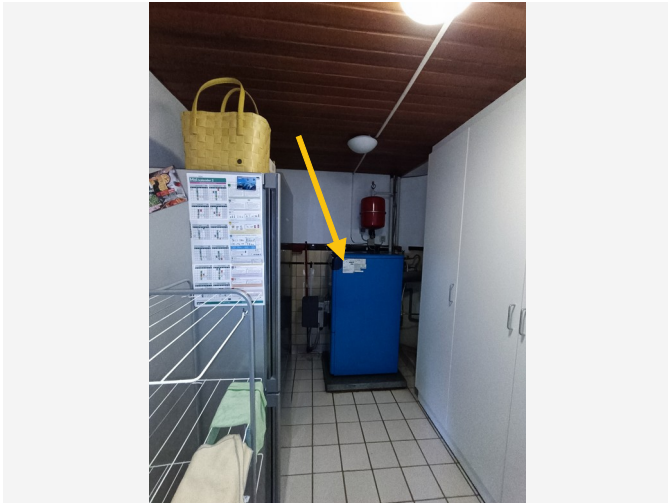
De ketel van het merk FER (type GGNK N40) werd opgezocht in het IAD Online bronnenboek, er zijn geen resultaten gevonden. Laat de ketel controleren door een opgeleid techniek (basis 8u asbest)

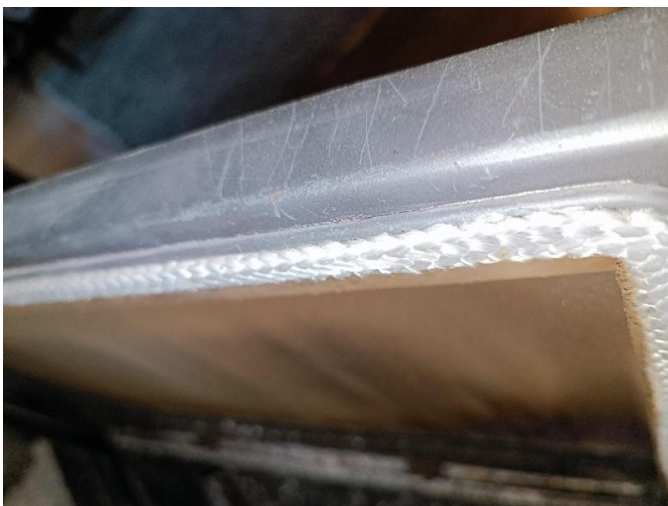
De koord werd visueel herkend als een synthetische koord en is niet asbesthoudend.

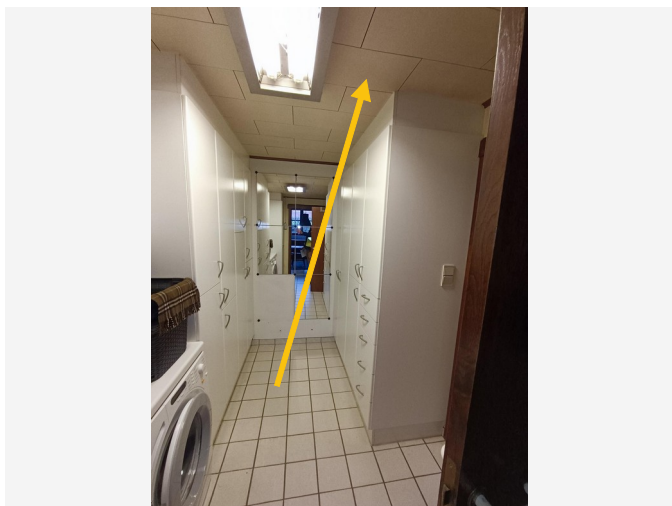
Alle plafonds zijn afgewerkt met valse plafonds in plaatmateriaal. Het is niet duidelijk of er pleisterwerk aanwezig is achter deze valse plafonds, het is aangewezen om bijkomend onderzoek uit te voeren bij werken.

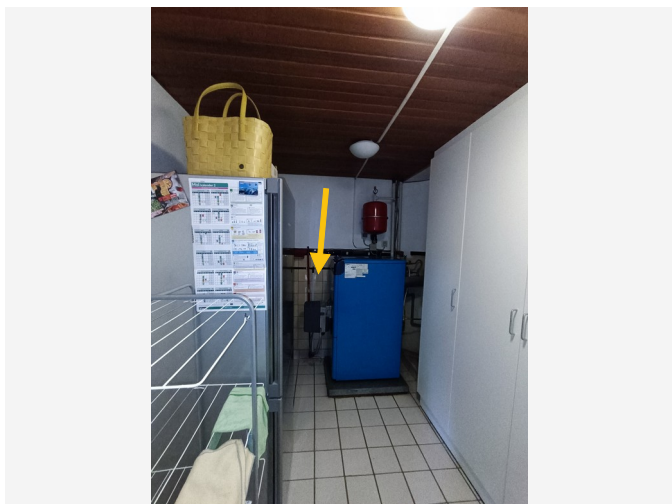
In het inspectieprotocol is een monsternamen van tegellijm verplicht om dit te identificeren als niet-asbesthoudend. Er waren geen facturen ter beschikking die bevestigen dat de tegels na 2001 waren geplaatst. Er waren geen bestaande beschadigingen aan de wandtegels om de lijm voldoende te kunnen inspecteren. Om dit af te toetsen is het aangewezen om bij eventuele renovatiewerken aan de tegels verder onderzoek/staalname te laten uitvoeren ter controle.

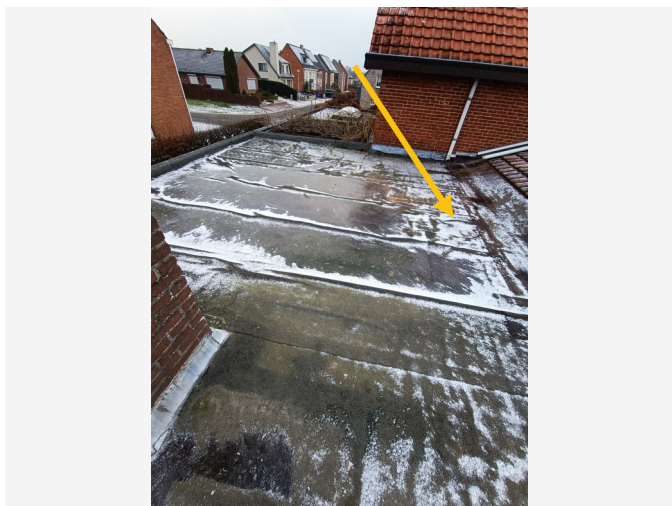
Het plat dak werd gecontroleerd en de roofing werd als niet verdacht beschouwd: glasvezel polyester roofing (streepmotief)

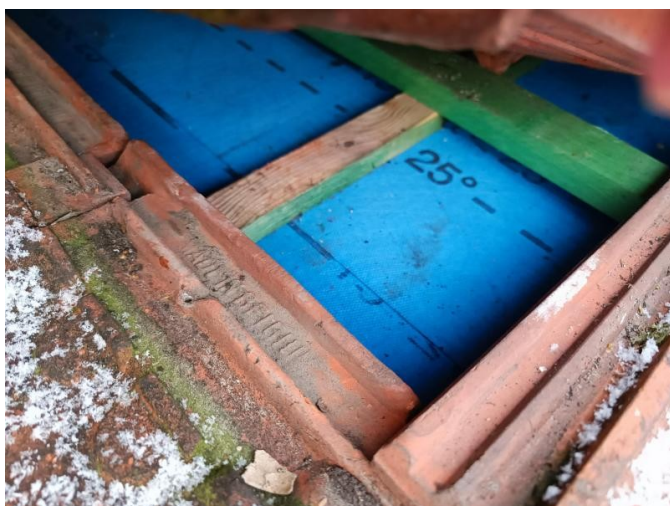
Het dak werd gecontroleerd (optillen van een dakpan) . Er is geen verdacht onderdak vastgesteld .
Er is een dampscherm aanwezig.

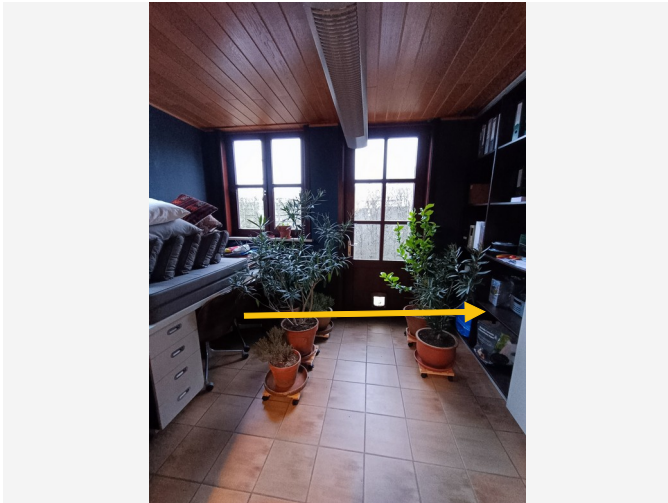
Het is niet duidelijk of er pleisterwerk aanwezig is achter de valse wanden/kastwanden, het is aangewezen om bijkomend onderzoek uit te voeren bij werken.

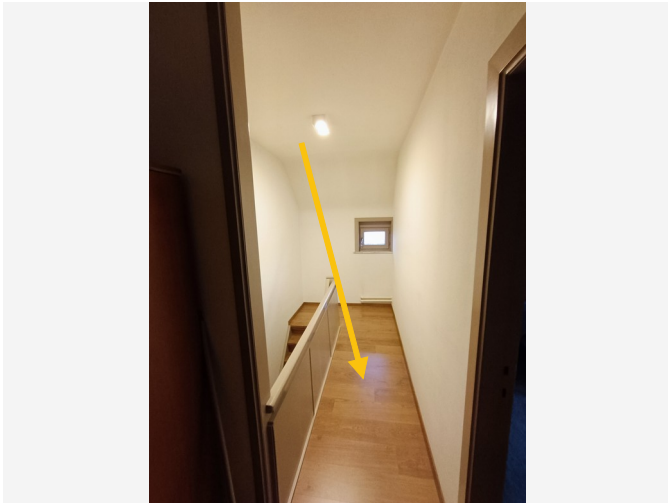
In het verleden werd asbesthoudende zwarte lijm gebruikt voor het vastlijmen van parkettegels/vloer . Bij renovatie extra controle uitvoeren.

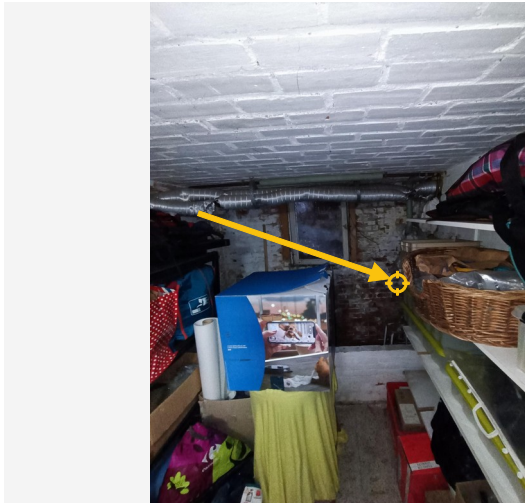
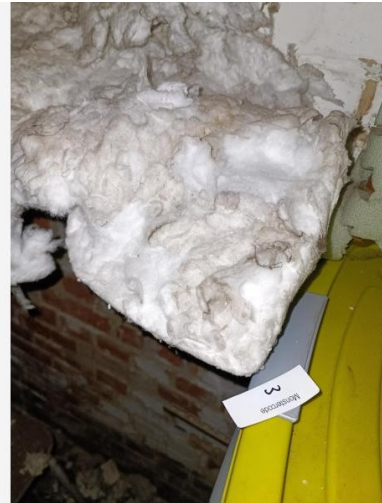
Geen asbest

#	Type	Referentie	Resultaat
17.1	Puntmonster	3	Geen asbest

Beschrijving	Isolatie wol
Omgeving	Binnen
Primaire drager	Sanitaire infrastructuur en uitrusting (toe- en afvoer)
Bindmiddel van materiaal	Weinig of geen bindmiddel (textiel, bevolking, ...)

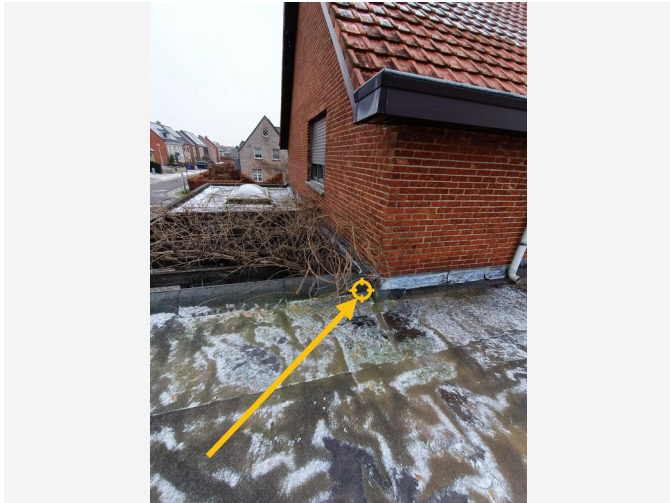
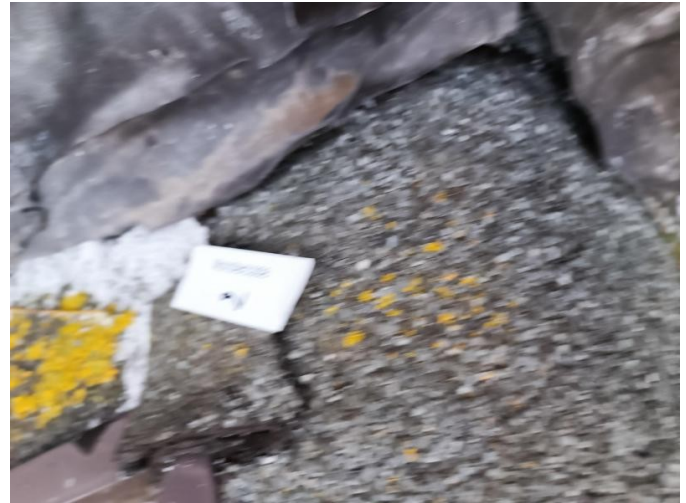
Geen asbest

#	Type	Referentie	Resultaat
18.1	Puntmonster	2	Geen asbest

Beschrijving	Roofing
Omgeving	Buiten
Primaire drager	Plat dak
Bindmiddel van materiaal	Bitumen (roofing, teer, asfalt)

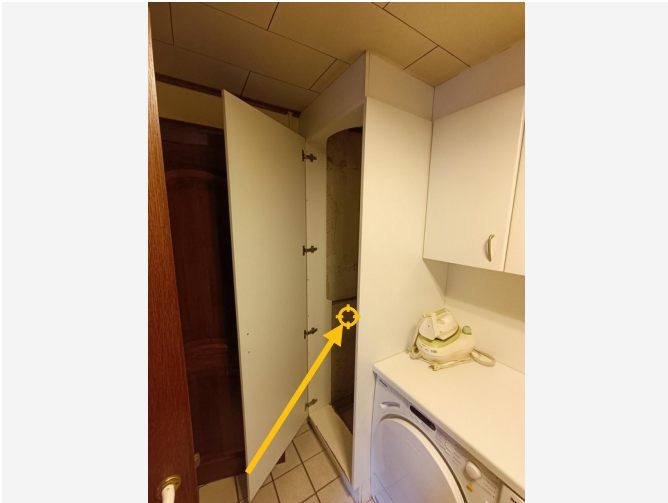
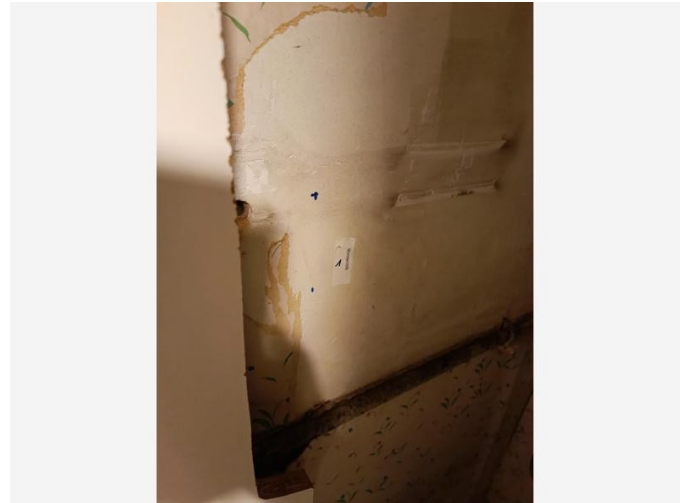
Geen asbest

#	Type	Referentie	Resultaat
19.1	Mengmonster	1	Geen asbest

Beschrijving	Pleisterwerk muren
Omgeving	Binnen
Primaire drager	Binnenwand
