Asbestinventarisatetest

Gompel Hoeve 90, 2400 Mol

Attestnummer : 20240215-000036.000

Uitgegeven op : 15.02.2024

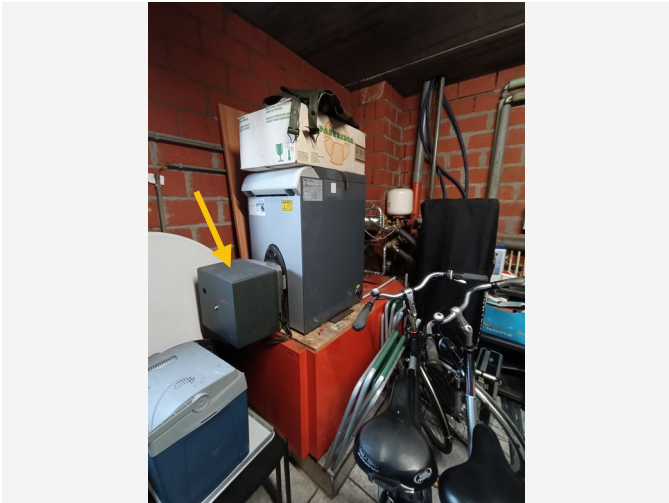
Tot en met 1984 werd er in dit type brander asbestmaterialen gebruikt. Deze brander is echter van het bouwjaar 1997 en is hierdoor niet-asbestverdacht.

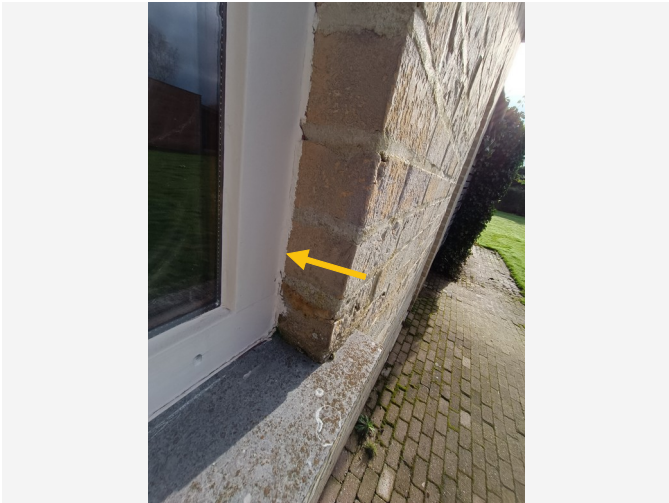
De mastiek werd gecontroleerd en werd als niet-asbestverdacht bevonden.

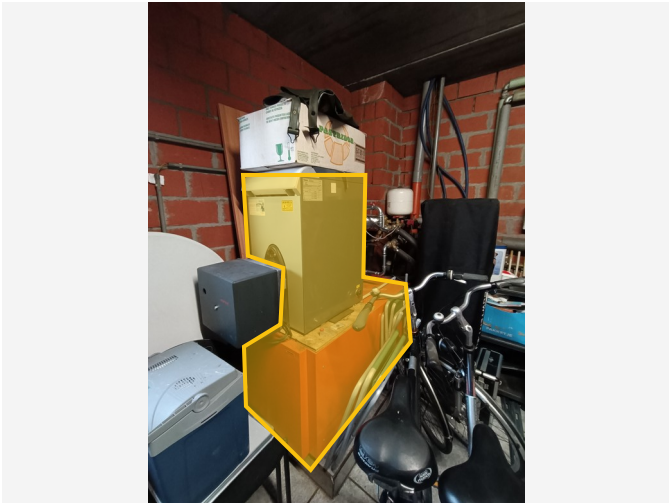
De ketel werd opgezocht in het IAD Online bronnenboek, er zijn geen resultaten gevonden. Laat de ketel controleren door een opgeleid techniker (basis 8u asbest). De cv ketel is van het bouwjaar 1998 en bevat dus mogelijk nog een asbesttoepassing.

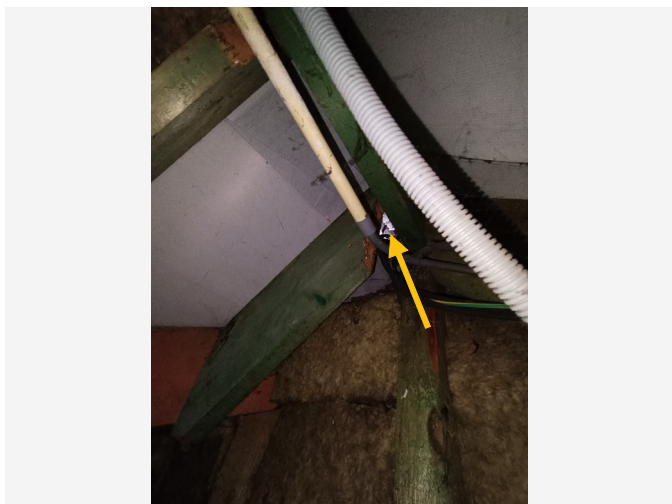
Het onderdak werd gecontroleerd en werd als niet-asbestverdacht bevonden.

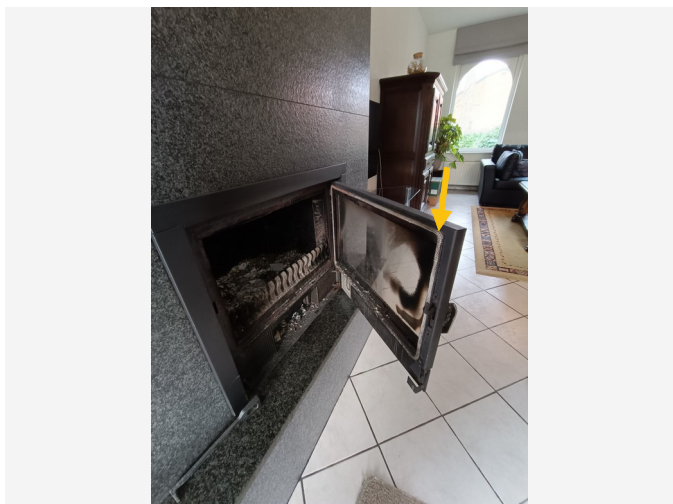
Het kachelkoord werd gecontroleerd en werd als niet-asbestverdacht bevonden.

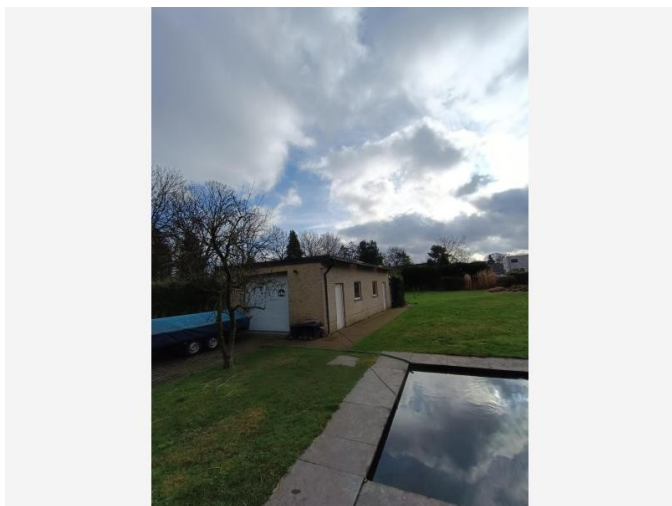
Het bijgebouw werd gecontroleerd. Hier werden geen asbest-verdachte toepassingen aangetroffen.

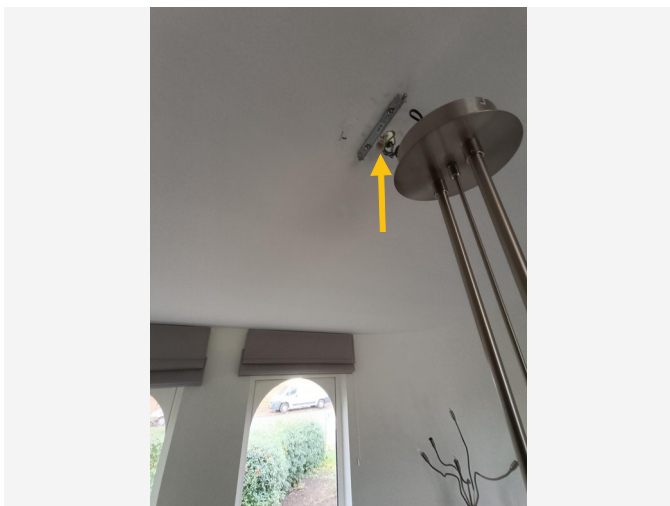
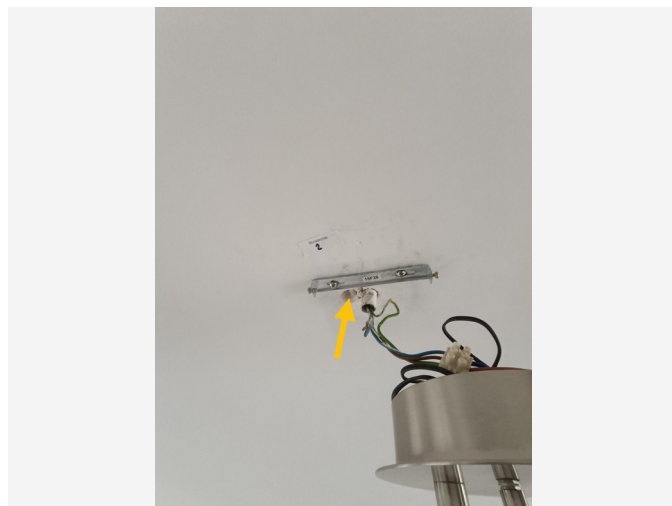
Geen asbest

#	Type	Referentie	Resultaat
7.1	Mengmonster	2	Geen asbest

Beschrijving	Pleisterwerk plafond
Omgeving	Binnen
Primaire drager	Plafond
Bindmiddel van materiaal	Gips - kalk

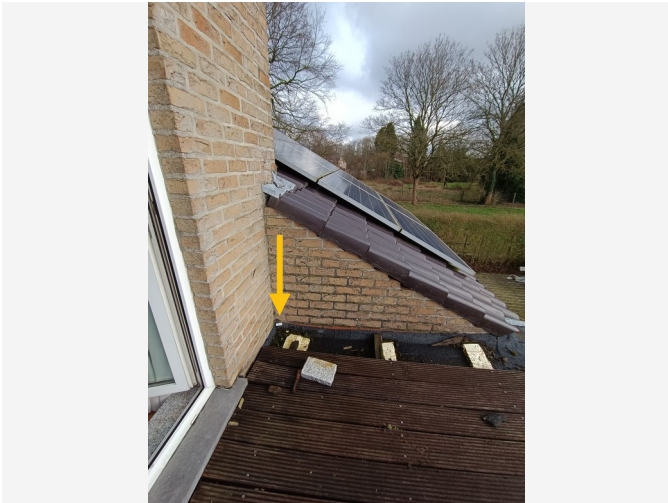
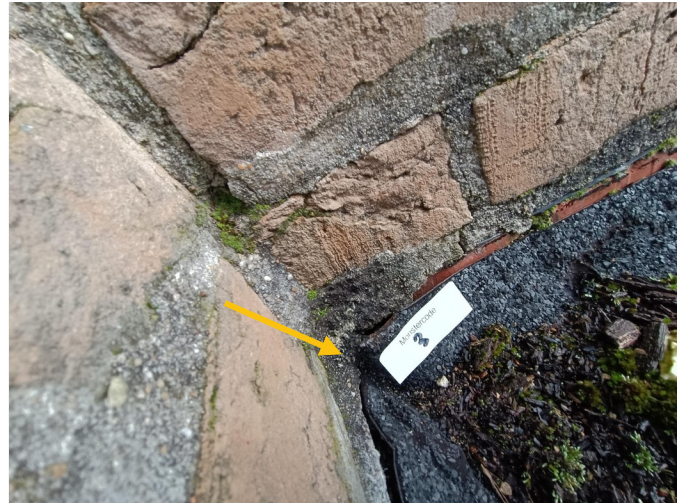
Fiche 8: Roofing plat dak

Geen asbest

#	Type	Referentie	Resultaat
8.1	Puntmonster	3	Geen asbest

Beschrijving	Roofing plat dak
Omgeving	Buiten
Primaire drager	Plat dak
Bindmiddel van materiaal	Bitumen (roofing, teer, asfalt)

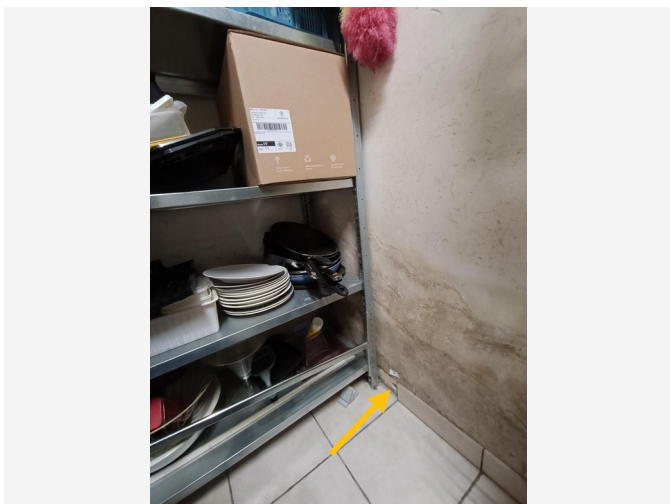
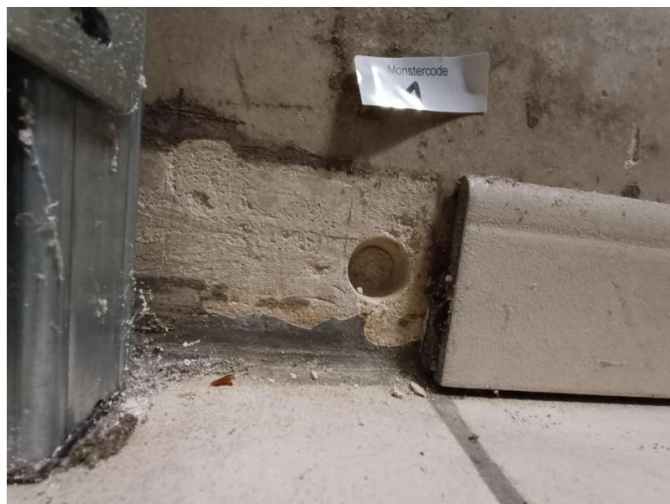
Fiche 9: Pleisterwerk muren

Geen asbest

#	Type	Referentie	Resultaat
9.1	Mengmonster	1	Geen asbest

Beschrijving	Pleisterwerk muren
Omgeving	Binnen
Primaire drager	Binnenwand
