Asbestinventarisatetest

Dommelhoflaan 12, 3910 Pelt

Attestnummer : 20240410-000219.000

Uitgegeven op : 10.04.2024

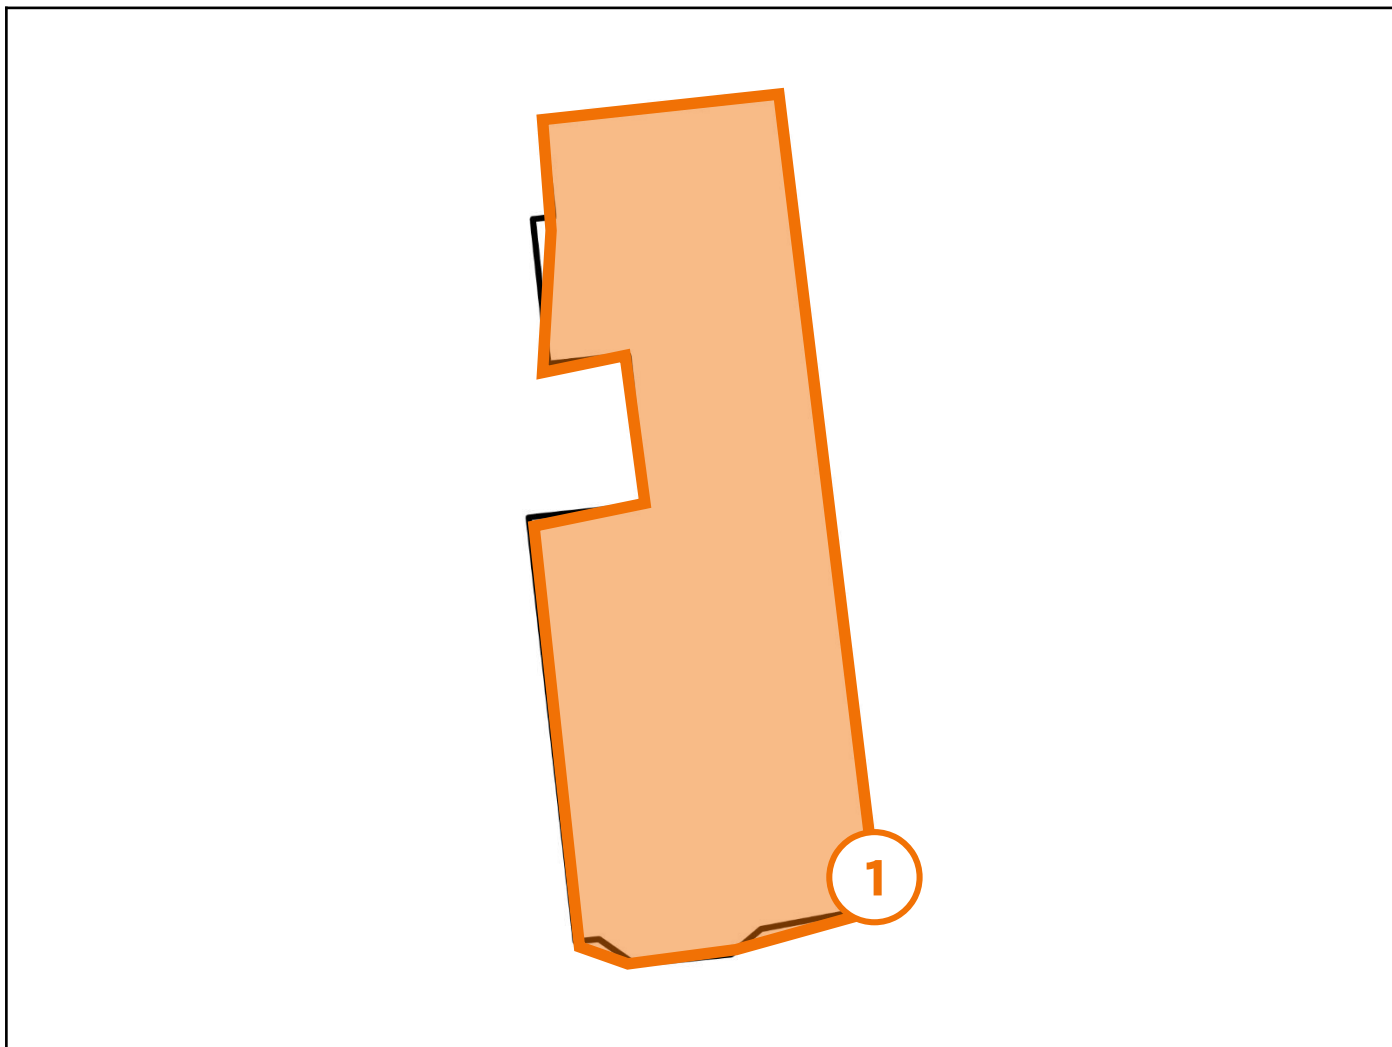
Plan 1.9: Buitenschil

Beschrijving	Type	Actie
1. dakleien	Asbestmateriaal	Verwijderen

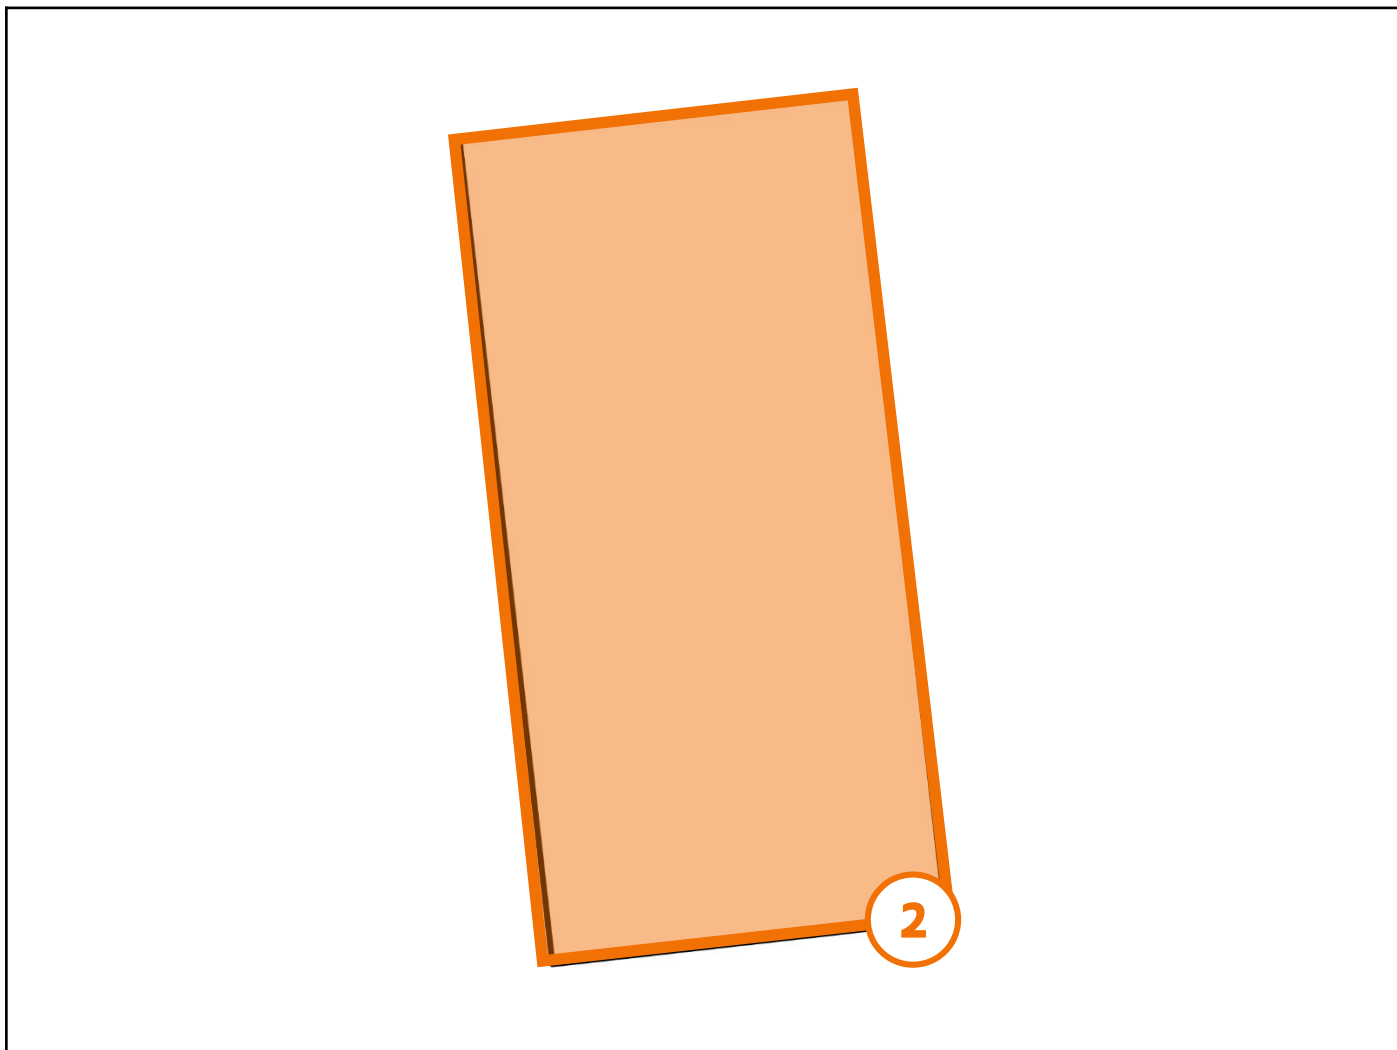
Plan 2.1: Bijgebouw dak

Beschrijving	Type	Actie
2. golfplaten	Asbestmateriaal	Verwijderen

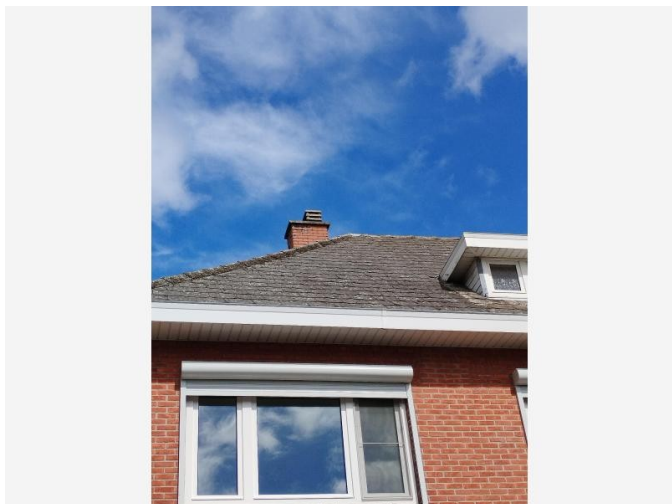
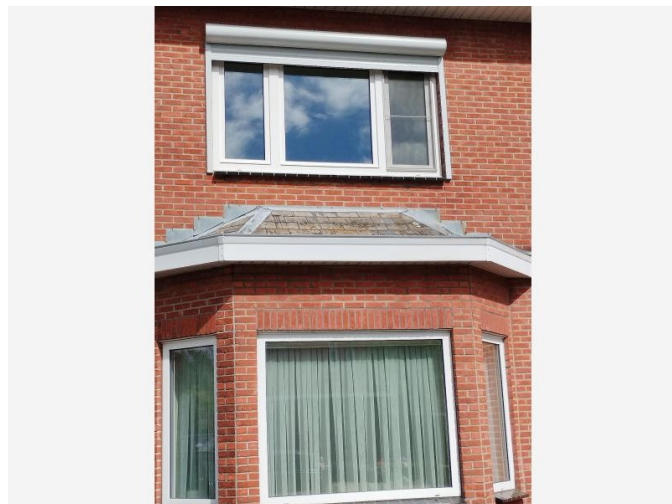
Veel mosvorming op het achterste gedeelte. Zorgt voor veel verwerking.

Eindbeoordeling materiaalrisico	Laag materiaalrisico en/of verlaagde kans op vezelvrijgave
---------------------------------	--

Gebondenheid	Categorie 1: hechtgebonden in oorsprong
Asbestsoort (vezeltype)	Crocidoliet aanwezig
Asbestconcentratie	Laag (< 50%)
Afschermingsgraad van het gehele materiaal	Geheel of deels vrij aan de buitenlucht
Toestand van het materiaal	Licht beschadigd, licht verweerd. Intact materiaal type Pical – asbestboard of categorie III 'gebondenheid'

Beschrijving	dakleien
Omgeving	Buiten
Primaire drager	Schuin dak
Asbestmateriaal	Dak- en gevelbekleding - Lei, shingle

Bindmiddel van asbestmateriaal	Cement
Gebondenheid op basis van bindmiddel	Hecht
Hoeveelheid (oppervlakte - aantal)	<ul style="list-style-type: none">• 165,00 m² - 1 stuk
Totale oppervlakte	165,00 m ²
Eenvoudig bereikbaar	Ja
Bevestigingswijze	<ul style="list-style-type: none">• Geklemd
Identificatiemethode	Vaststelling zonder monstername
Destructieve handeling voor identificatie	Nee

Verwijderen

- Verwijder dit asbestmateriaal zo snel mogelijk. Volg de toestand goed op.
- Hemelwater dat afspoelt van asbestcement daken of gevels kan asbestdeeltjes bevatten. Gebruik het enkel voor gesloten circuits (bv. spoelen toiletten). Reinig na het vervangen van het dak of de gevel de dakgoten en regenwaterput of -ton om asbesthoudend sediment of slib te verwijderen

- Eenvoudige handelingen: mag via doe-het-zelf of door werknemer(s) met opleidingsattest eenvoudige handelingen
Dragen van de nodige beschermingsmiddelen (mondmasker ffp3, handschoenen, tyvec). Indien mogelijk de ondervloer afdekken, leien voorzichtig verwijderen, extra fixeren, niet breken, niet gooien, onmiddellijk verpakken of voorzichtig in container met asbest bag plaatsen.

Gebruik geen stortkokers.

Indien leien in slechte staat zijn en kans bestaat op breken.

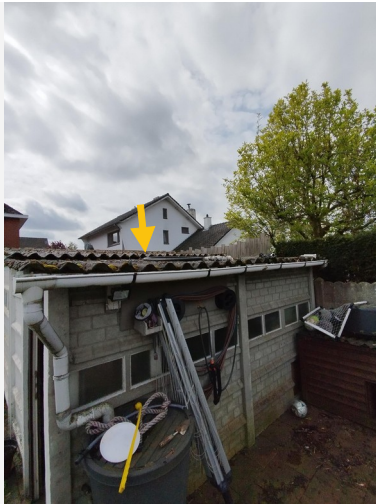
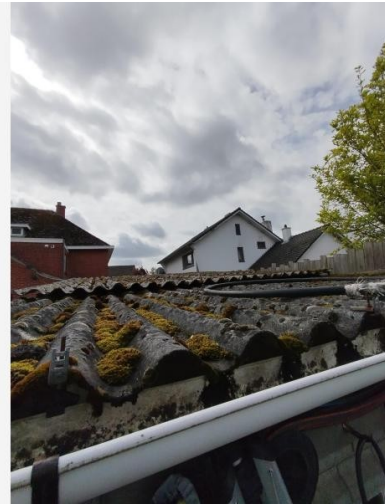
Eindbeoordeling materiaalrisico	Laag materiaalrisico en/of verlaagde kans op vezelvrijgave
---------------------------------	--

Gebondenheid	Categorie 1: hechtgebonden in oorsprong
Asbestsoort (vezeltype)	Crocidoliet aanwezig
Asbestconcentratie	Laag (< 50%)
Afschermingsgraad van het gehele materiaal	Geheel of deels vrij aan de buitenlucht
Toestand van het materiaal	Onbeschadigd, niet verweerd

Beschrijving	golfplaten
Omgeving	Buiten
Primaire drager	Schuin dak
Asbestmateriaal	Dak- en gevelbekleding - Golfplaat
Bindmiddel van asbestmateriaal	Cement
Gebondenheid op basis van bindmiddel	Hecht

Hoeveelheid (oppervlakte - aantal)	<ul style="list-style-type: none">• 35,00 m² - 1 stuk
Totale oppervlakte	35,00 m ²
Eenvoudig bereikbaar	Ja
Bevestigingswijze	<ul style="list-style-type: none">• Geschroefd
Identificatiemethode	Vaststelling zonder monstername
Destructieve handeling voor identificatie	Nee

Verwijderen

- Zorg voor een veilig beheer. Vermijd het beschadigen van het asbestmateriaal. Controleer de toestand jaarlijks op wijzigingen.
- Hemelwater dat afspoelt van asbestcement daken of gevels kan asbestdeeltjes bevatten. Gebruik het enkel voor gesloten circuits (bv. spoelen toiletten). Reinig na het vervangen van het dak of de gevel de dakgoten en regenwaterput of -ton om asbesthoudend sediment of slib te verwijderen

- Eenvoudige handelingen: mag via doe-het-zelf of door werknemer(s) met opleidingsattest eenvoudige handelingen
Dragen van de nodige beschermingsmiddelen (mondmasker ffp3, handschoenen, tyvec). Indien mogelijk de ondervloer afdekken, golfplaten voorzichtig verwijderen, extra fixeren, niet breken, niet gooien, onmiddellijk verpakken of voorzichtig in container met asbest bag plaatsen. Indien golfplaten in slechte staat zijn en kans bestaat op breken: Eenvoudige handeling opgeleid personeel, alle werknemer(s) moeten wel beschikken over een opleidingsattest eenvoudige handelingen 8u

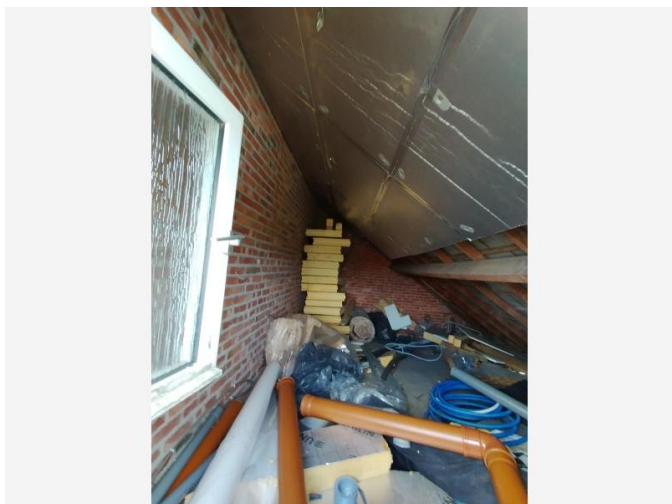
Kleine zolder nagekeken, geen asbestverdachte materialen aangetroffen.

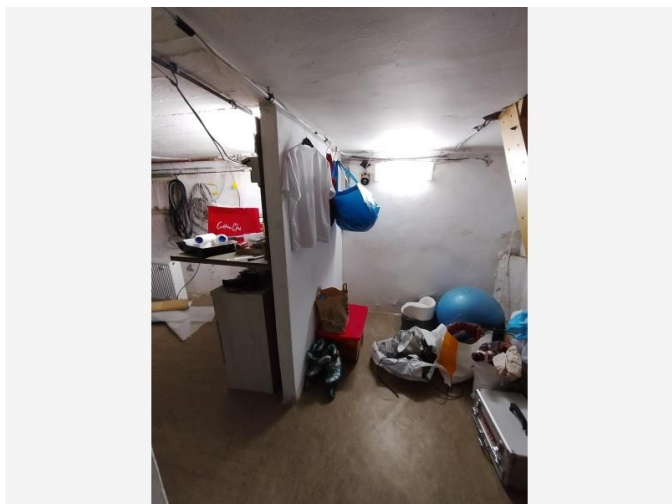
Kelder en zolder werden nagekeken. geen asbestverdachte toepassingen aangetroffen.

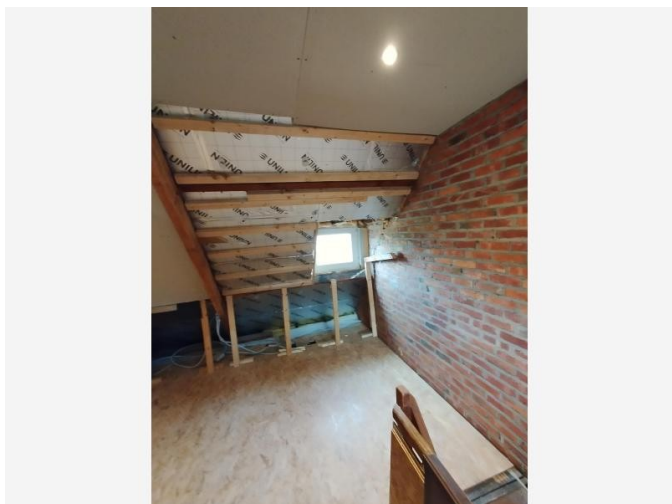
Wegens isolatiet is er niet met zekerheid te zeggen of er een onderdak aanwezig is. verder onderzoek hiervoor nodig.

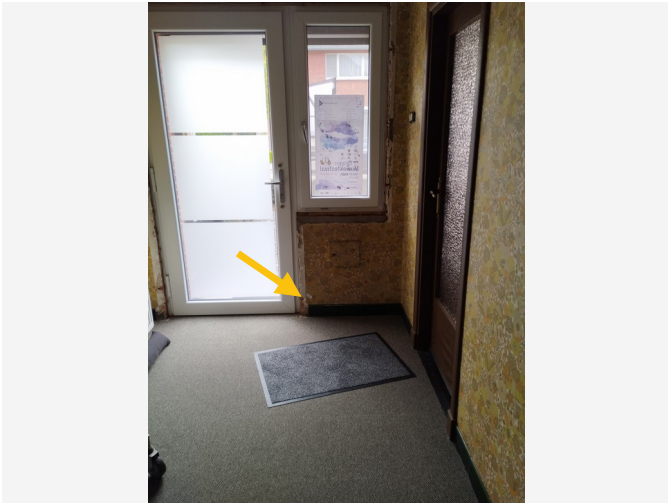
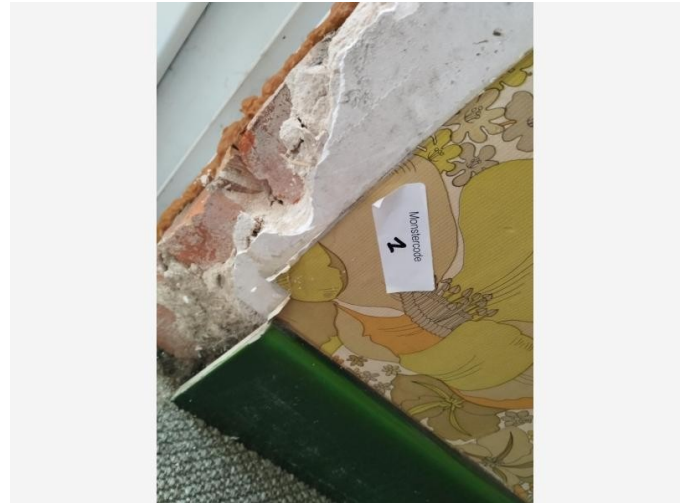
Geen asbest

#	Type	Referentie	Resultaat
6.1	Mengmonster	1	Geen asbest

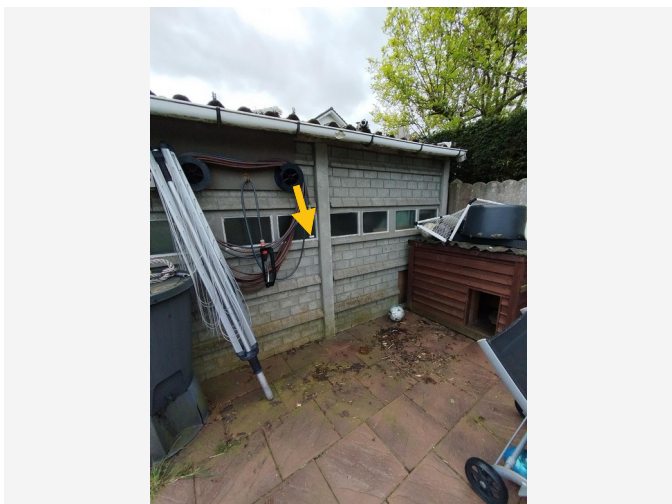
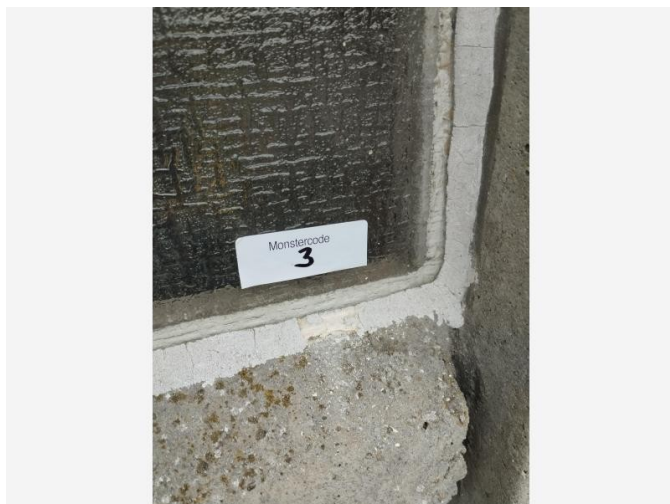
Geen asbest

#	Type	Referentie	Resultaat
7.1	Puntmonster	3	Geen asbest

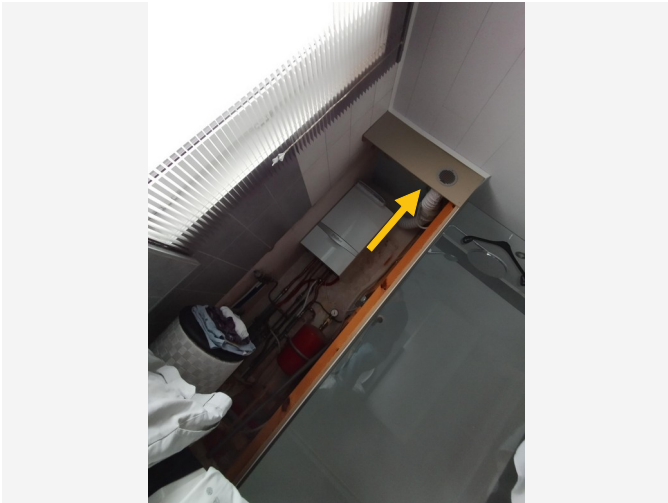
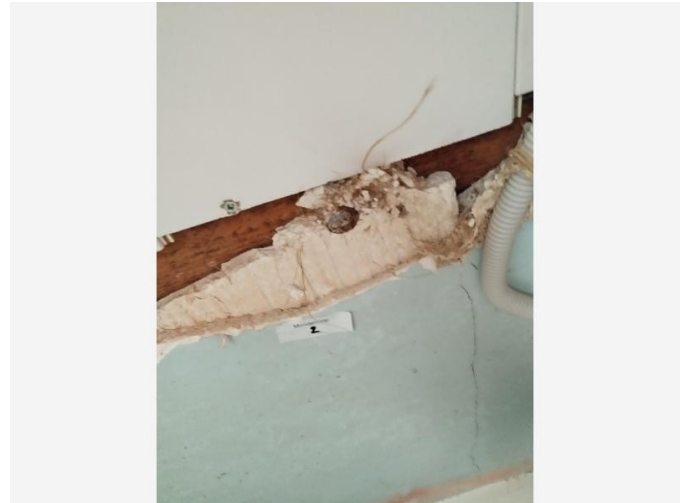
Fiche 8: pleisterwerk plafond

Geen asbest

#	Type	Referentie	Resultaat
8.1	Mengmonster	2	Geen asbest
