Asbestinventarisatetest

Schansstraat 18, 3920 Lommel

Attestnummer : 20221223-000167.000

Uitgegeven op : 23.12.2022

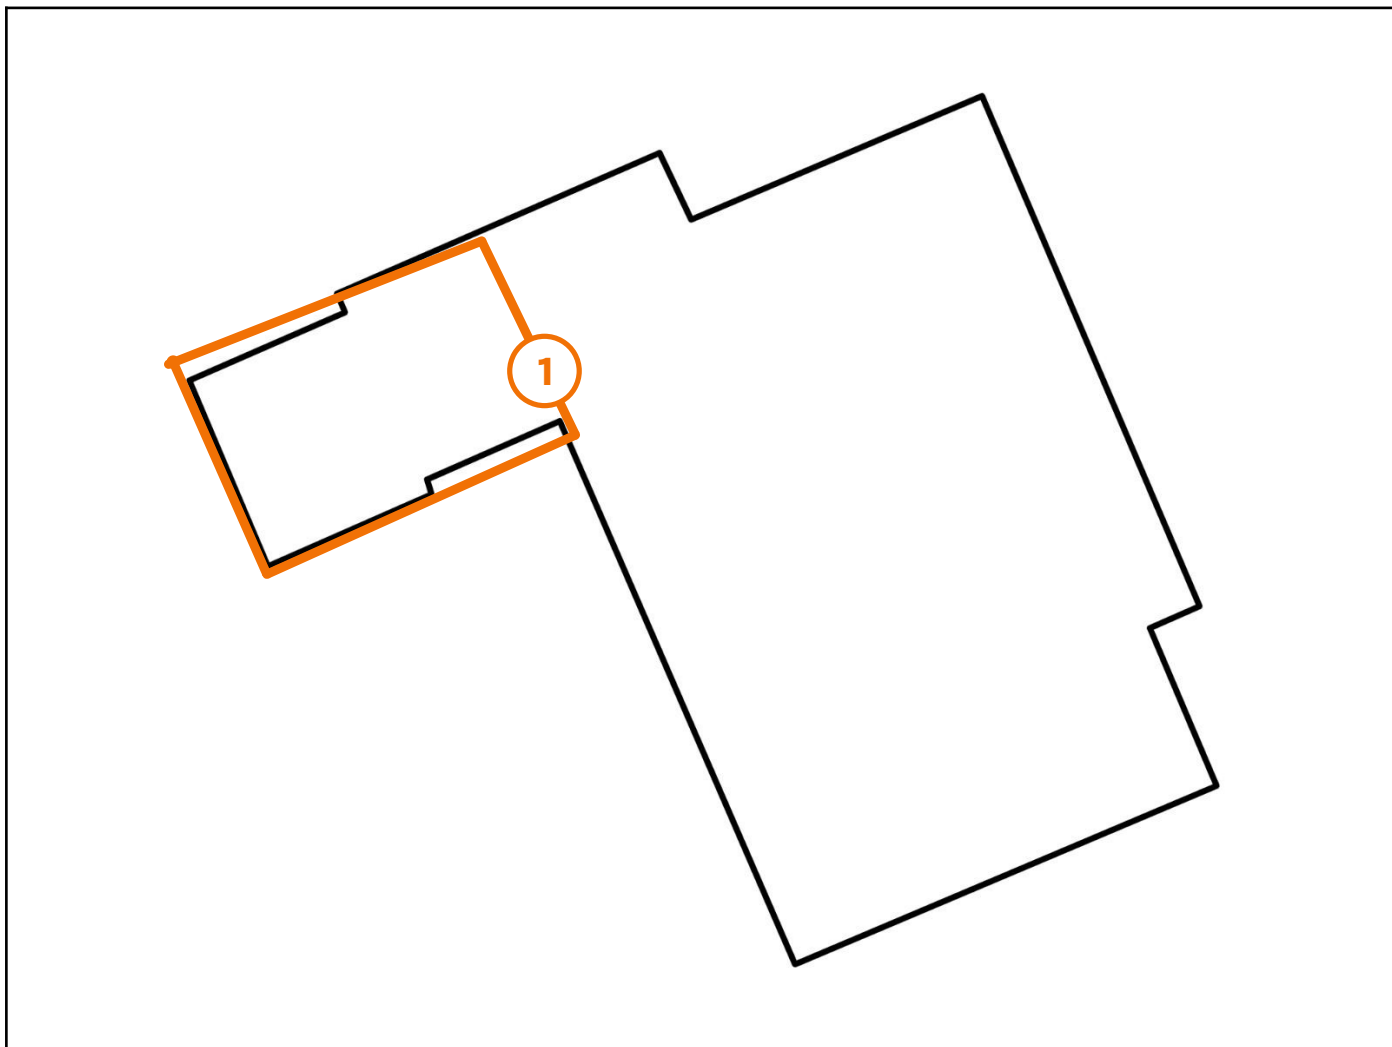
Plan 1.1: Woning plan

Beschrijving	Type	Actie
1. CV-KETEL	Asbestmateriaal	Verwijderen

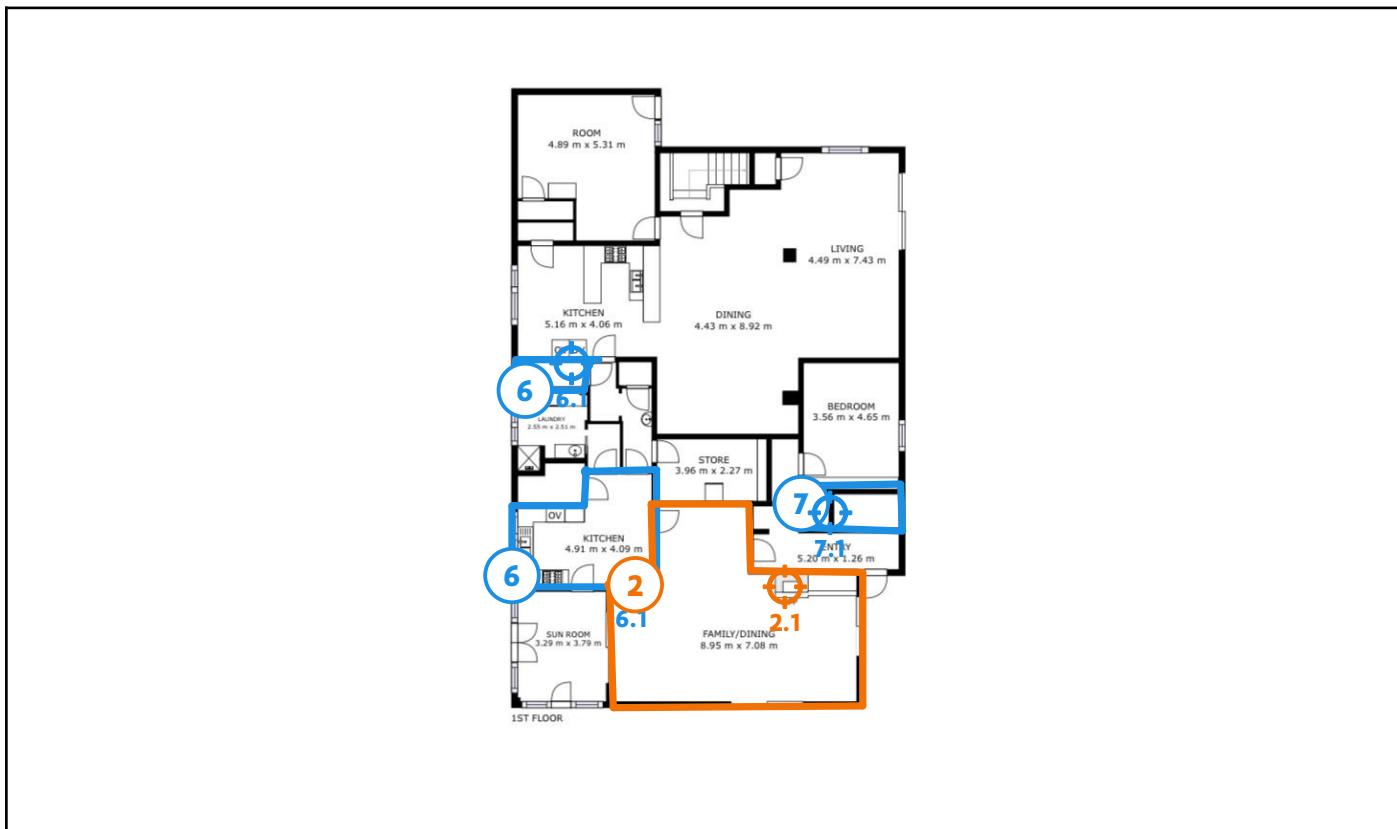
Plan 1.2: GLV

Beschrijving	Type	Actie
2. koord	Asbestmateriaal	Verwijderen
2.1 Code: 3.K	Puntmonster	-
6. Pleisterwerk Muren	Geen asbest	-
6.1 Code: 1.mp	Mengmonster	-
7. Pleisterwerk plafond	Geen asbest	-
7.1 Code: 2pp	Puntmonster	-

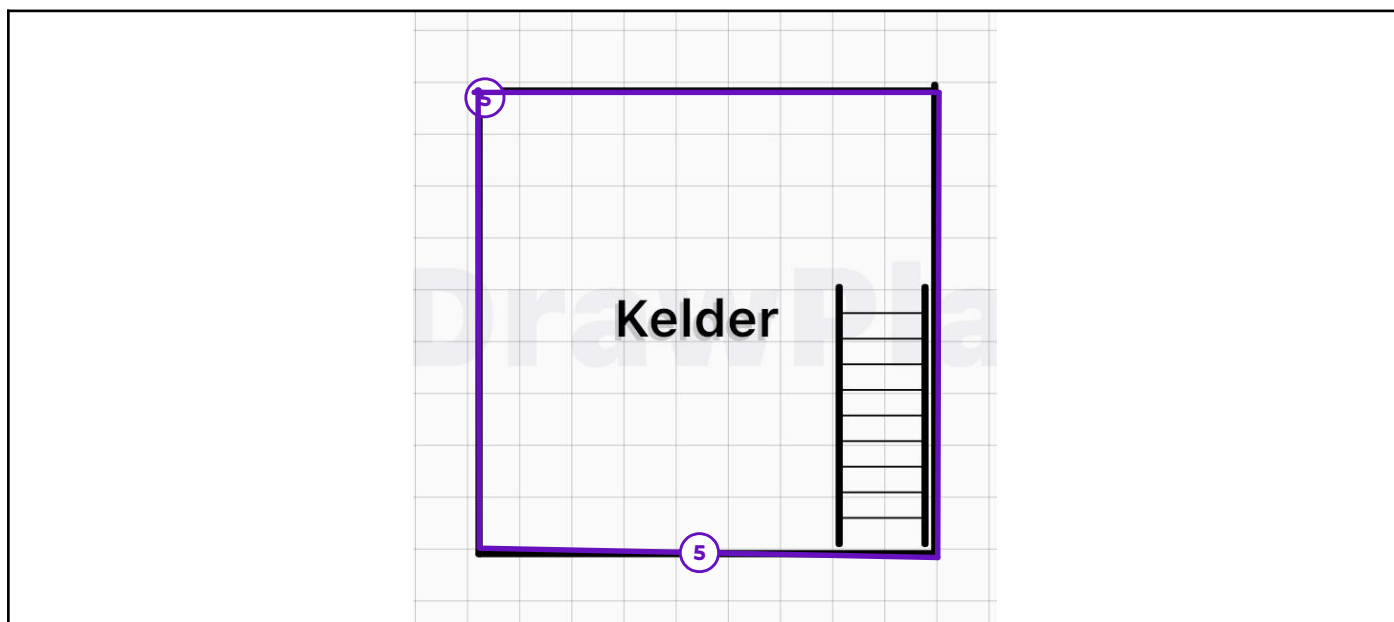
Plan 1.4: Kelder

Beschrijving	Type	Actie
5. Kruipkelder	Beperking	-

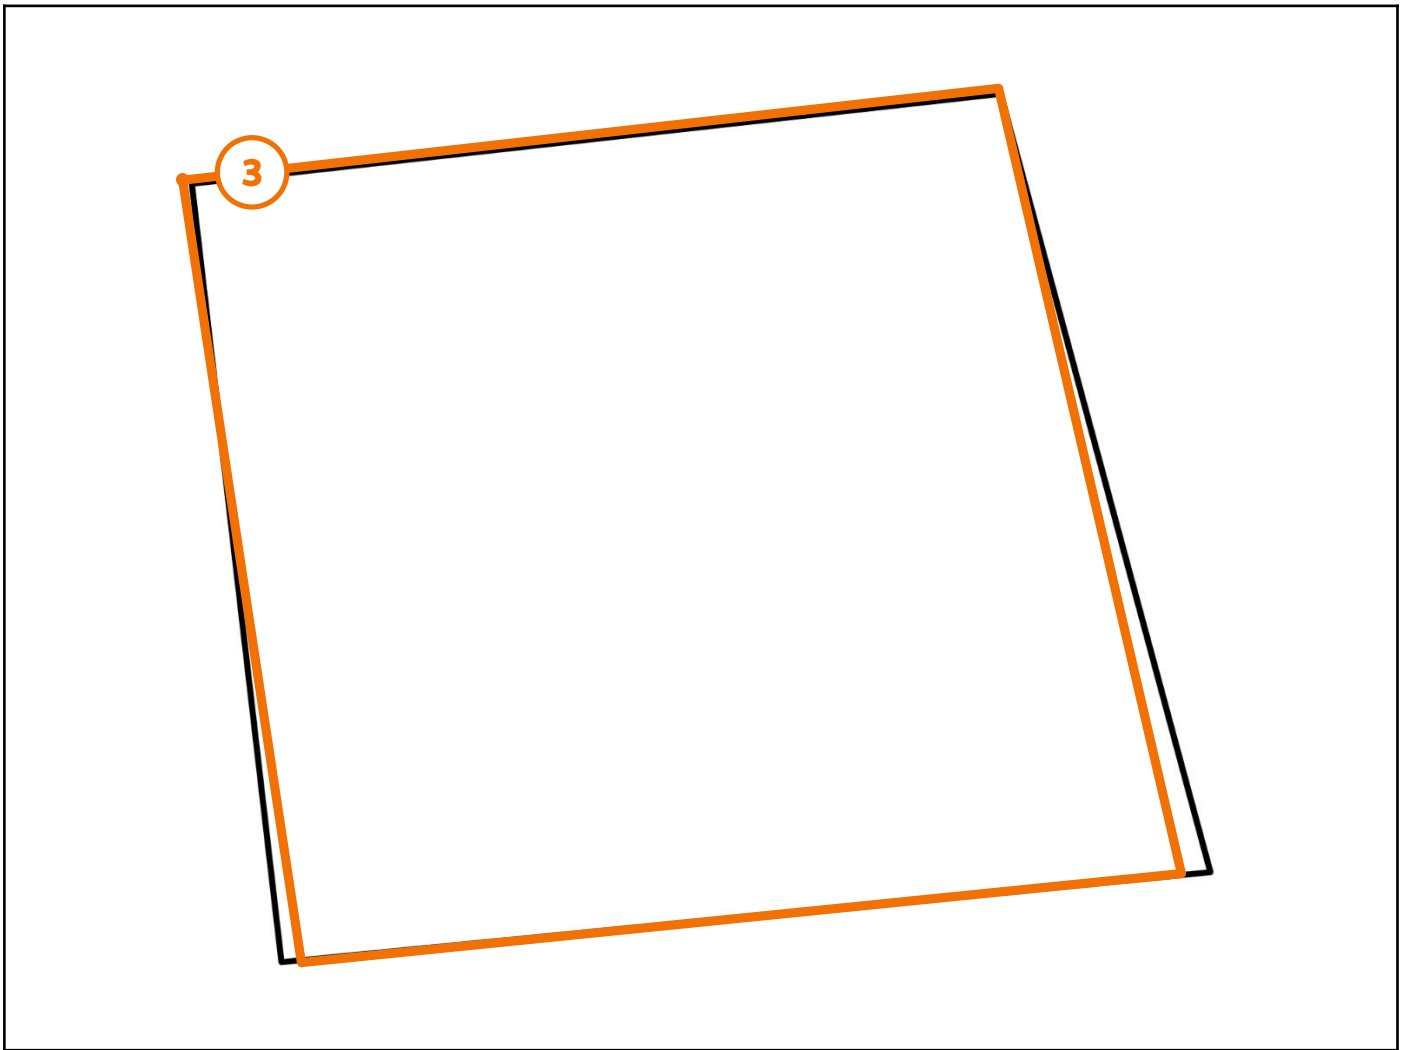
Plan 2.1: Tuinhuis 2 plan

Beschrijving	Type	Actie
3. Golfplaten 2	Asbestmateriaal	Verwijderen

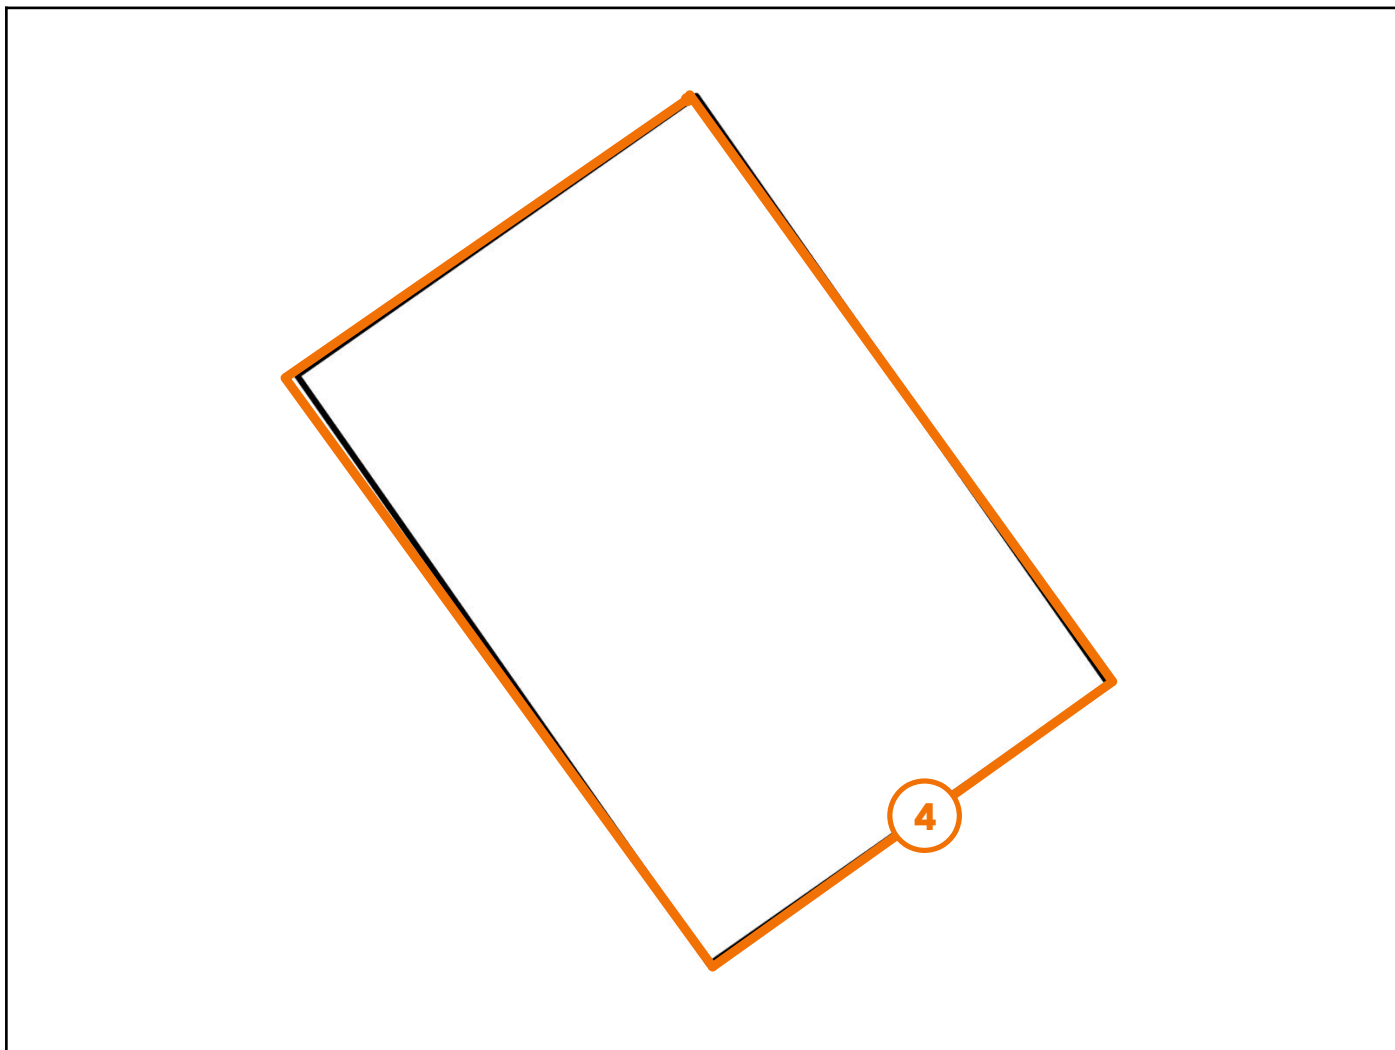
Plan 3.1: Tuinhuis 1 plan

Beschrijving	Type	Actie
4. Golfplaten 1	Asbestmateriaal	Verwijderen

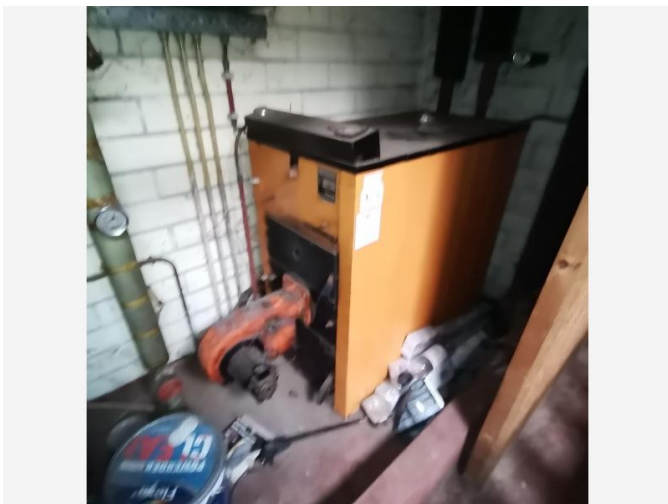
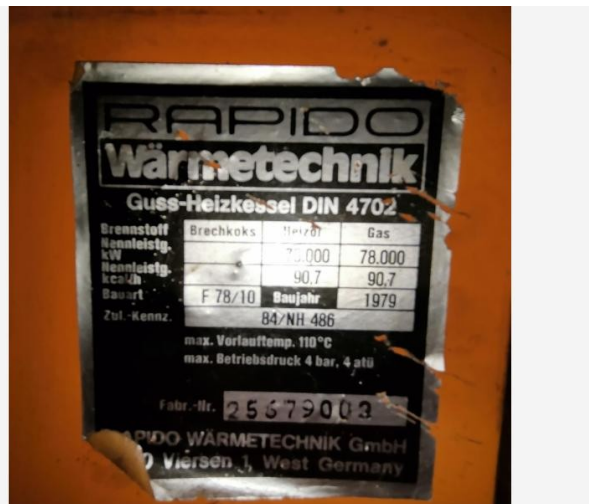
Het asbestmateriaal valt onder de mijlpaal van 2034.

Eindbeoordeling materiaalrisico	Zeer laag materiaalrisico en/of zeer lage kans op vezelvrijgave
---------------------------------	---

Gebondenheid	Categorie 2: niet-hechtgebonden met matrix
Asbestsoort (vezeltype)	Alleen chrysotiel
Asbestconcentratie	Hoog ($\geq 50\%$)
Afschermingsgraad van het gehele materiaal	Stootvaste afscherming of omkasting
Toestand van het materiaal	Onbeschadigd, niet verweerd

Beschrijving	CV-KETEL
Omgeving	Binnen
Primaire drager	HVAC infrastructuur en uitrusting
Asbestmateriaal	Pakking, dichting
Bindmiddel van asbestmateriaal	Karton - papier - viltachtig
Gebondenheid op basis van bindmiddel	Niet-hechtgebonden
Hoeveelheid (gewicht - aantal)	<ul style="list-style-type: none">0,10 kg - 1 stuk
Totaal gewicht	0,10 kg
Eenvoudig bereikbaar	Ja
Bevestigingswijze	<ul style="list-style-type: none">Geklemd
Identificatiemethode	Vaststelling met bewijsdocument, zonder monstername

Destructieve handeling voor identificatie	Nee
Opmerking	:Volgens informatie uit het IAD online bronnenboek werd in de ketel (Rapido) tot bouwjaar1988 asbesthoudend materiaal gebruikt . Zie info in bewijsdocument

Verwijderen

- Zorg voor een veilig beheer. Vermijd het beschadigen van het asbestmateriaal. Controleer de toestand jaarlijks op wijzigingen.

- Eenvoudige handelingen: mag via doe-het-zelf of door werknemer(s) met opleidingsattest eenvoudige handelingen
Onderhoudstechnici moeten over een attest van eenvoudige handelingen beschikken, jaarlijks 8 u opleiding.

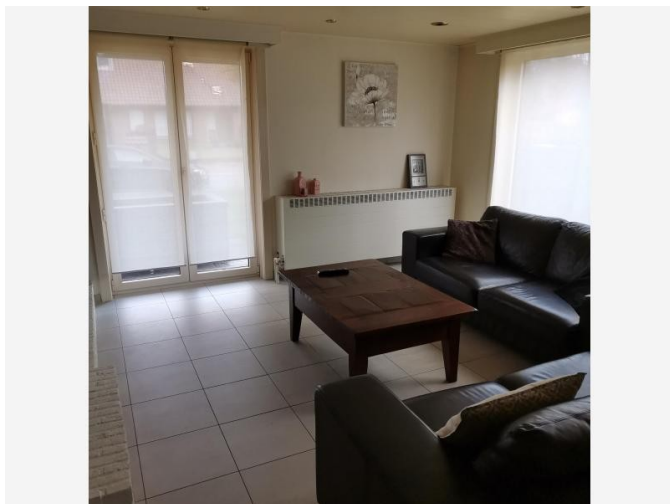
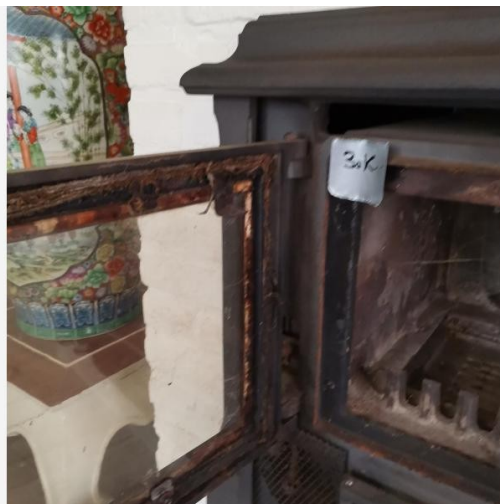
Het asbestmateriaal valt onder de mijlpaal van 2034.

Eindbeoordeling materiaalrisico	Verhoogd materiaalrisico en/of verhoogde kans op vezelvrijgave
---------------------------------	--

Gebondenheid	Categorie 3: niet-hechtgebonden met weinig of geen matrix
Asbestsoort (vezeltype)	Alleen chrysotiel
Asbestconcentratie	Hoog ($\geq 50\%$)
Afschermingsgraad van het gehele materiaal	Enkel randen niet afgeschermd maar geen contact met binnenluchtstromen
Toestand van het materiaal	Matig beschadigd, matig verweerd

#	Type	Referentie	Resultaat
2.1	Puntmonster	3.K	Chrysotiel

Beschrijving	koord
Omgeving	Binnen
Primaire drager	Ruimteverwarming
Asbestmateriaal	koord
Bindmiddel van asbestmateriaal	Weinig of geen bindmiddel (textiel, bevolking, ...)

Verwijderen

- Verwijder dit asbestmateriaal zo snel mogelijk. Volg de toestand goed op.

- Eenvoudige handelingen: mag via doe-het-zelf of door werknemer(s) met opleidingsattest eenvoudige handelingen
eenvoudige handeling opgeleid personeel 8u basis asbest

Bij het verwijderen van asbestkoord komt relatief stof vrij, deze kan best verwijderd worden met extra fixatiemiddel en puntafzuiging dmv een hepa stofzuiger. Asbestkoord behoort tot losgebonden asbestafval en dient selectief naar een erkend verwerkingsbedrijf afgevoerd te worden. (kan niet aangeboden worden op een containerpark) Alle werknemer(s) moeten wel beschikken over een opleidingsattest eenvoudige handelingen 8u.

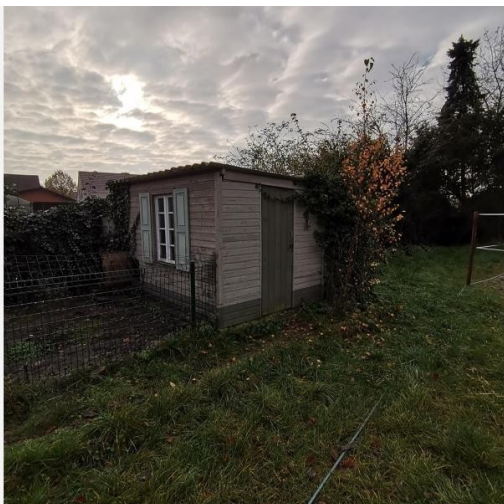
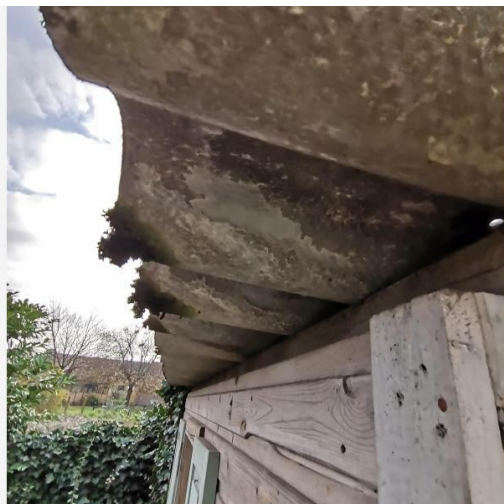
Het asbestmateriaal valt onder de mijlpaal van 2034.

Eindbeoordeling materiaalrisico	Verhoogd materiaalrisico en/of verhoogde kans op vezelvrijgave
---------------------------------	--

Gebondenheid	Categorie 1: hechtgebonden in oorsprong
Asbestsoort (vezeltype)	Amfibool aanwezig, uitgezonderd crocidoliet
Asbestconcentratie	Laag (< 50%)
Afschermingsgraad van het gehele materiaal	Geheel of deels vrij van de buitenlucht
Toestand van het materiaal	Matig beschadigd, matig verweerd

Beschrijving	Golfplaten 2
Omgeving	Buiten
Primaire drager	Schuin dak
Asbestmateriaal	Dak- en gevelbekleding - Golfplaat
Bindmiddel van asbestmateriaal	Cement
Gebondenheid op basis van bindmiddel	Hecht
Hoeveelheid (oppervlakte - aantal)	<ul style="list-style-type: none">• 10,00 m² - 1 stuk
Totale oppervlakte	10,00 m ²
Eenvoudig bereikbaar	Ja
Bevestigingswijze	<ul style="list-style-type: none">• Geklemd• Geschroefd

Verwijderen

- Zorg voor een veilig beheer. Vermijd het beschadigen van het asbestmateriaal. Controleer de toestand jaarlijks op wijzigingen.

- Eenvoudige handelingen: mag via doe-het-zelf of door werknemer(s) met opleidingsattest eenvoudige handelingen
Indien mogelijk de ondervloer afdekken met folie . De platen kunnen voorzichtig verwijderd worden, de platen extra bevochtigen om stof te voorkomen + dragen van de nodige beschermingsmiddelen (mondmasker ffp3, handschoenen,tyvec) Bij de gemeente/containerpark afsluitzakken halen om dubbel in te pakken en af te voeren naar het containerpark

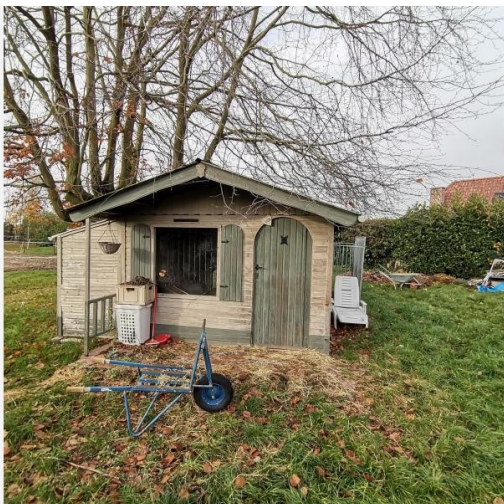
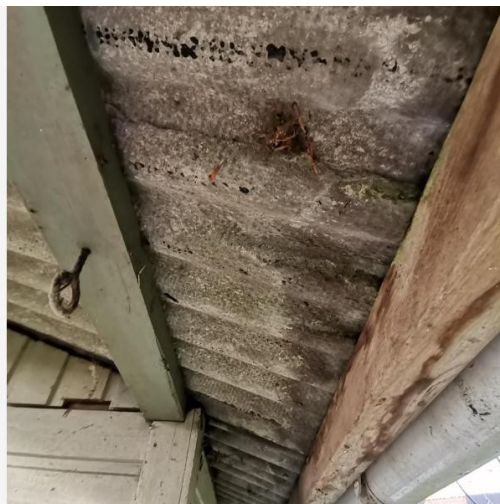
Het asbestmateriaal valt onder de mijlpaal van 2034.

Eindbeoordeling materiaalrisico	Verhoogd materiaalrisico en/of verhoogde kans op vezelvrijgave
---------------------------------	--

Gebondenheid	Categorie 1: hechtgebonden in oorsprong
Asbestsoort (vezeltype)	Amfibool aanwezig, uitgezonderd crocidoliet
Asbestconcentratie	Laag (< 50%)
Afschermingsgraad van het gehele materiaal	Geheel of deels vrij van de buitenlucht
Toestand van het materiaal	Matig beschadigd, matig verweerd

Beschrijving	Golfplaten 1
Omgeving	Buiten
Primaire drager	Schuin dak
Asbestmateriaal	Dak- en gevelbekleding - Golfplaat
Bindmiddel van asbestmateriaal	Cement
Gebondenheid op basis van bindmiddel	Hecht
Hoeveelheid (oppervlakte - aantal)	<ul style="list-style-type: none">• 20,00 m² - 1 stuk
Totale oppervlakte	20,00 m ²
Eenvoudig bereikbaar	Ja
Bevestigingswijze	<ul style="list-style-type: none">• Geklemd• Geschroefd

Verwijderen

- Zorg voor een veilig beheer. Vermijd het beschadigen van het asbestmateriaal. Controleer de toestand jaarlijks op wijzigingen.

- Eenvoudige handelingen: mag via doe-het-zelf of door werknemer(s) met opleidingsattest eenvoudige handelingen
Indien mogelijk de ondervloer afdekken met folie . De platen kunnen voorzichtig verwijderd worden, de platen extra bevochtigen om stof te voorkomen + dragen van de nodige beschermingsmiddelen (mondmasker ffp3, handschoenen,tyvec) Bij de gemeente/containerpark afsluitzakken halen om dubbel in te pakken en af te voeren naar het containerpark of voorzichtig in container met asbestbag plaatsen

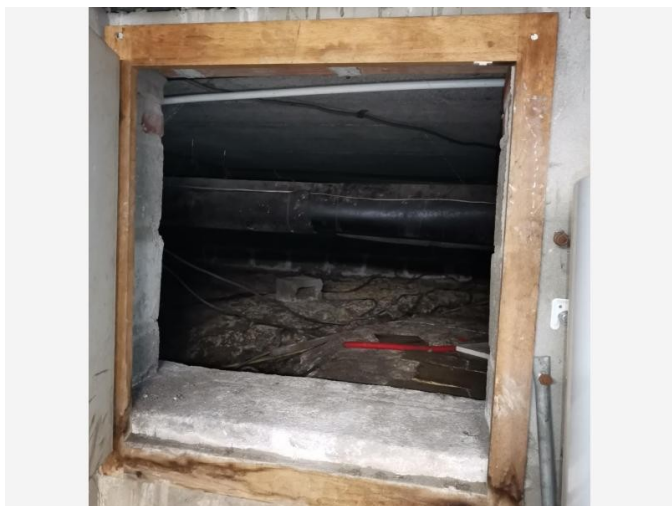
Situeringfoto

Permanente beperking

Reden: De Ruimte is lager dan 1m50

Uitleg van de asbestdeskundige: In het inspectieprotocol behoort een ruimte lager dan 1,5 m niet tot het onderzoek.

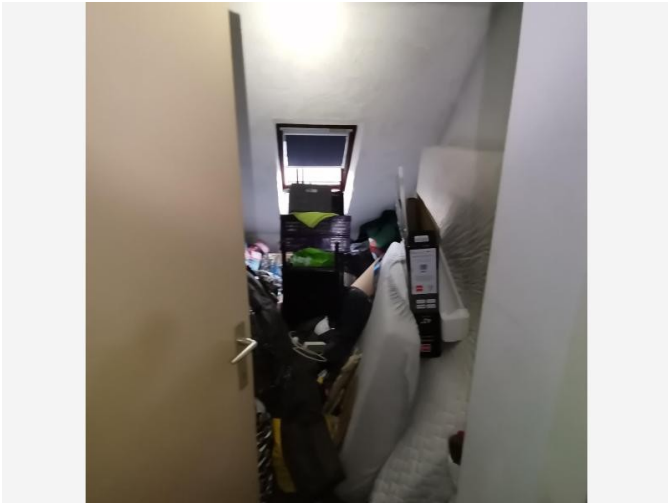
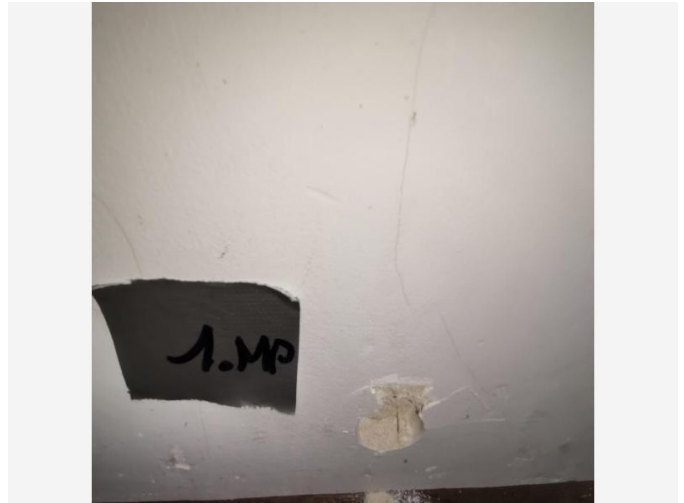
Geen asbest

#	Type	Referentie	Resultaat
6.1	Mengmonster	1.mp	Geen asbest

Beschrijving	Pleisterwerk Muren
Omgeving	Binnen
Primaire drager	Binnenwand
Bindmiddel van materiaal	Gips - kalk

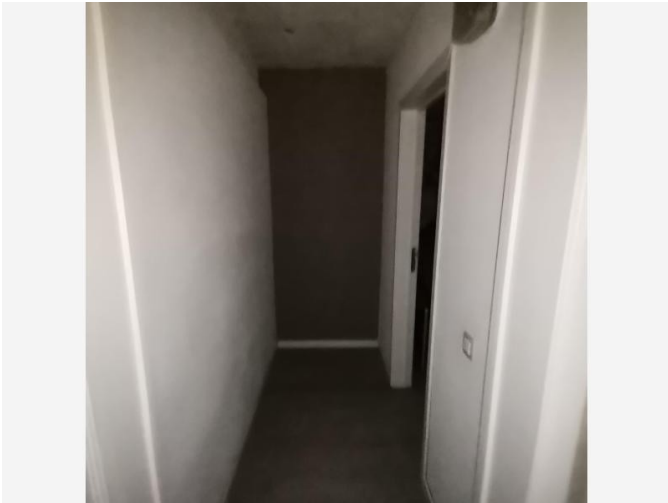
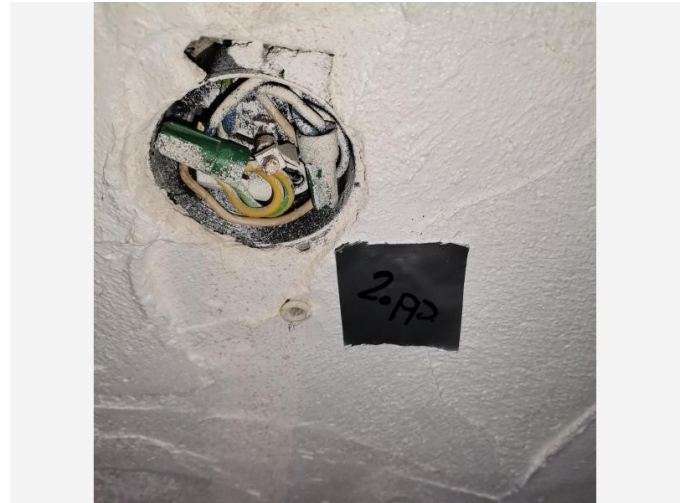
Geen asbest

#	Type	Referentie	Resultaat
7.1	Puntmonster	2pp	Geen asbest

Beschrijving	Pleisterwerk plafond
Omgeving	Binnen
Primaire drager	Plafond
Bindmiddel van materiaal	Gips - kalk
