Asbestinventarisatetest

Milostraat 42, 2400 Mol

Attestnummer : 20221104-000023.001

Uitgegeven op : 04.11.2022

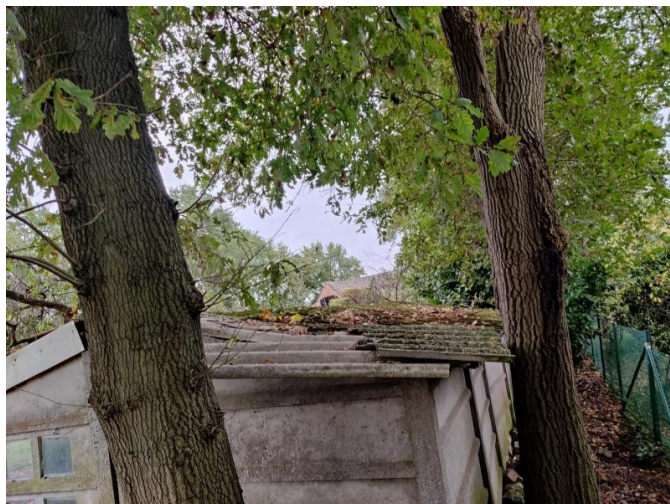
Overzichtsfoto

Detailfoto

Eindbeoordeling materiaalrisico	Verhoogd materiaalrisico en/of verhoogde kans op vezelvrijgave
---------------------------------	--

Gebondenheid	Categorie 1: hechtgebonden in oorsprong
Asbestsoort (vezeltype)	Crocidoliet aanwezig
Asbestconcentratie	Laag (< 50%)
Afschermingsgraad van het gehele materiaal	Geheel of deels vrij van de buitenlucht
Toestand van het materiaal	Matig beschadigd, matig verweerd

Beschrijving	Golfplaten
Omgeving	Buiten
Primaire drager	Schuin dak
Asbestmateriaal	Dak- en gevelbekleding - Golfplaat
Bindmiddel van asbestmateriaal	Cement
Gebondenheid op basis van bindmiddel	Hecht
Hoeveelheid (oppervlakte - aantal)	• 16,00 m ² - 1 stuk
Totale oppervlakte	16,00 m ²
Eenvoudig bereikbaar	Ja

Bevestigingswijze	• Geschroefd
Identificatiemethode	Vaststelling zonder monstername
Destructieve handeling voor identificatie	Nee

Het asbestmateriaal valt onder de mijlpaal van 2034.

Verwijderen

- Zorg voor een veilig beheer. Vermijd het beschadigen van het asbestmateriaal. Controleer de toestand jaarlijks op wijzigingen.
- Hemelwater dat afspoelt van asbestcement daken of gevels kan asbestdeeltjes bevatten. Gebruik het enkel voor gesloten circuits (bv. spoelen toiletten). Reinig na het vervangen van het dak of de gevel de dakgoten en regenwaterput of -ton om asbesthoudend sediment of slib te verwijderen

- Eenvoudige handelingen: mag via doe-het-zelf of door werknemer(s) met opleidingsattest eenvoudige handelingen
Aanbevolen saneringsmethode: Eenvoudige handeling met bijkomende maatregelen. De platen dienen goed te worden gefixeerd/bevochtigd voor deze worden verwijderd. De platen dienen in hun geheel, zonder ze te beschadigen, te worden verwijderd.

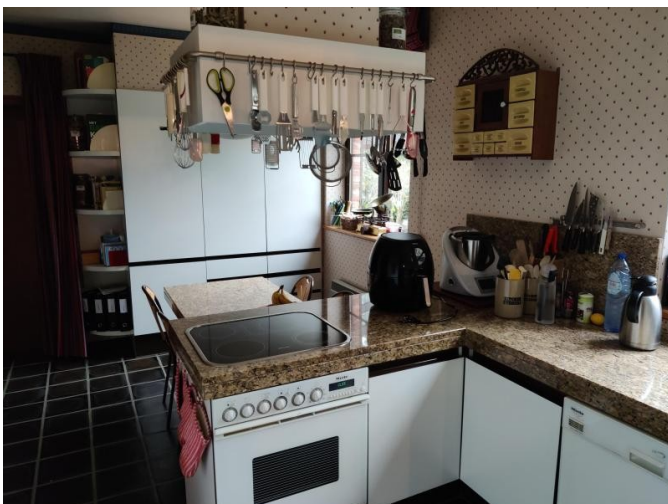
Vrije foto

Materiaal is niet asbesthoudend. Gefundeerde beslissing genomen aan de hand van het bezorgde bewijsstuk, uittreksel uit het lastenboek van het pand.

Identificatiemethode	Bewijsdocument
Primaire drager	Binnenwand
(Asbest)materiaal	In-situ afwerkingslagen - Pleisterwerk (wand, plafond, ...)
Bindmiddel	Gips - kalk
Gebondenheid bindmiddel	Niet-hechtgebonden
