Asbestinventarisatetest

Meikeverstraat 27, 2250 Olen

Attestnummer : 20240408-000070.000

Zone 1: Hoofdgebouw

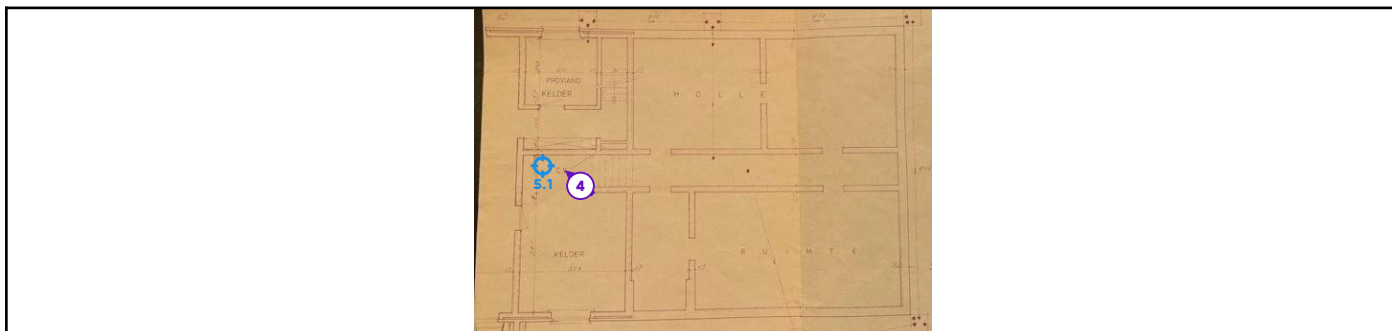
Plan 1.1: kelder meikever

Beschrijving	Type	Actie
4. CV ketel Junkers	Advies	-
5. Pleisterwerk muren	Geen asbest	-
5.1 Code: S1	Mengmonster	-

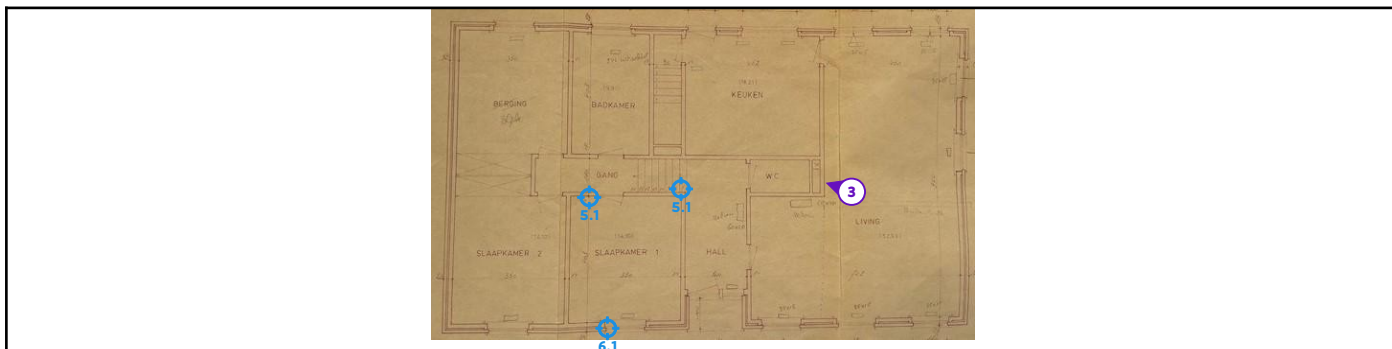
Plan 1.2: GLV meikever

Beschrijving	Type	Actie
3. Koord verwarmingselement	Advies	-
5. Pleisterwerk muren	Geen asbest	-
5.1 Code: S1	Mengmonster	-
6. Mastiek ramen	Geen asbest	-
6.1 Code: S3	Puntmonster	-

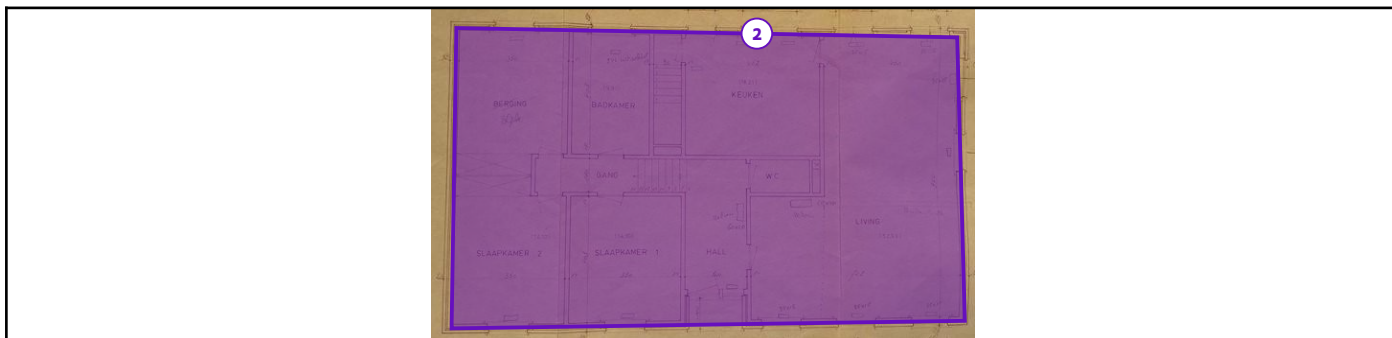
Plan 1.3: GLV meikever

Beschrijving	Type	Actie
2. Valse plafonds	Advies	-

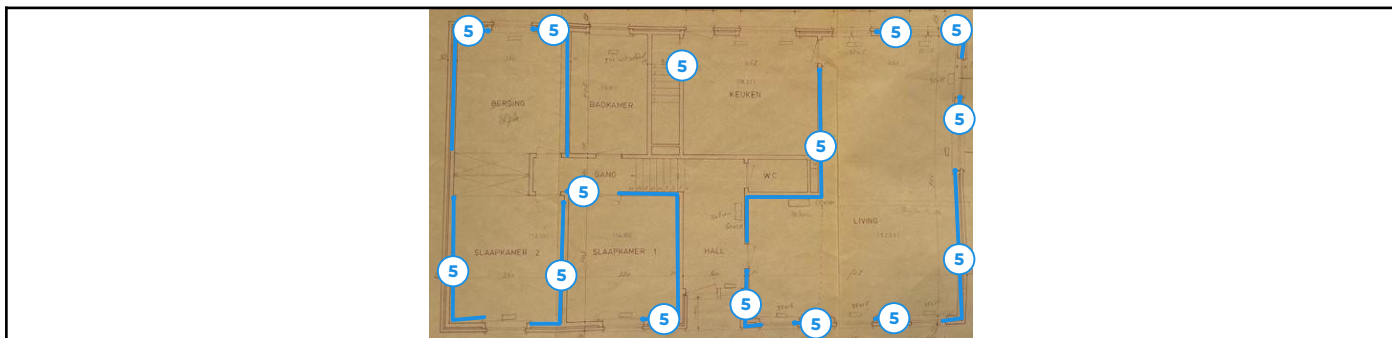
Plan 1.4: GLV meikever

Beschrijving	Type	Actie
5. Pleisterwerk muren	Geen asbest	-

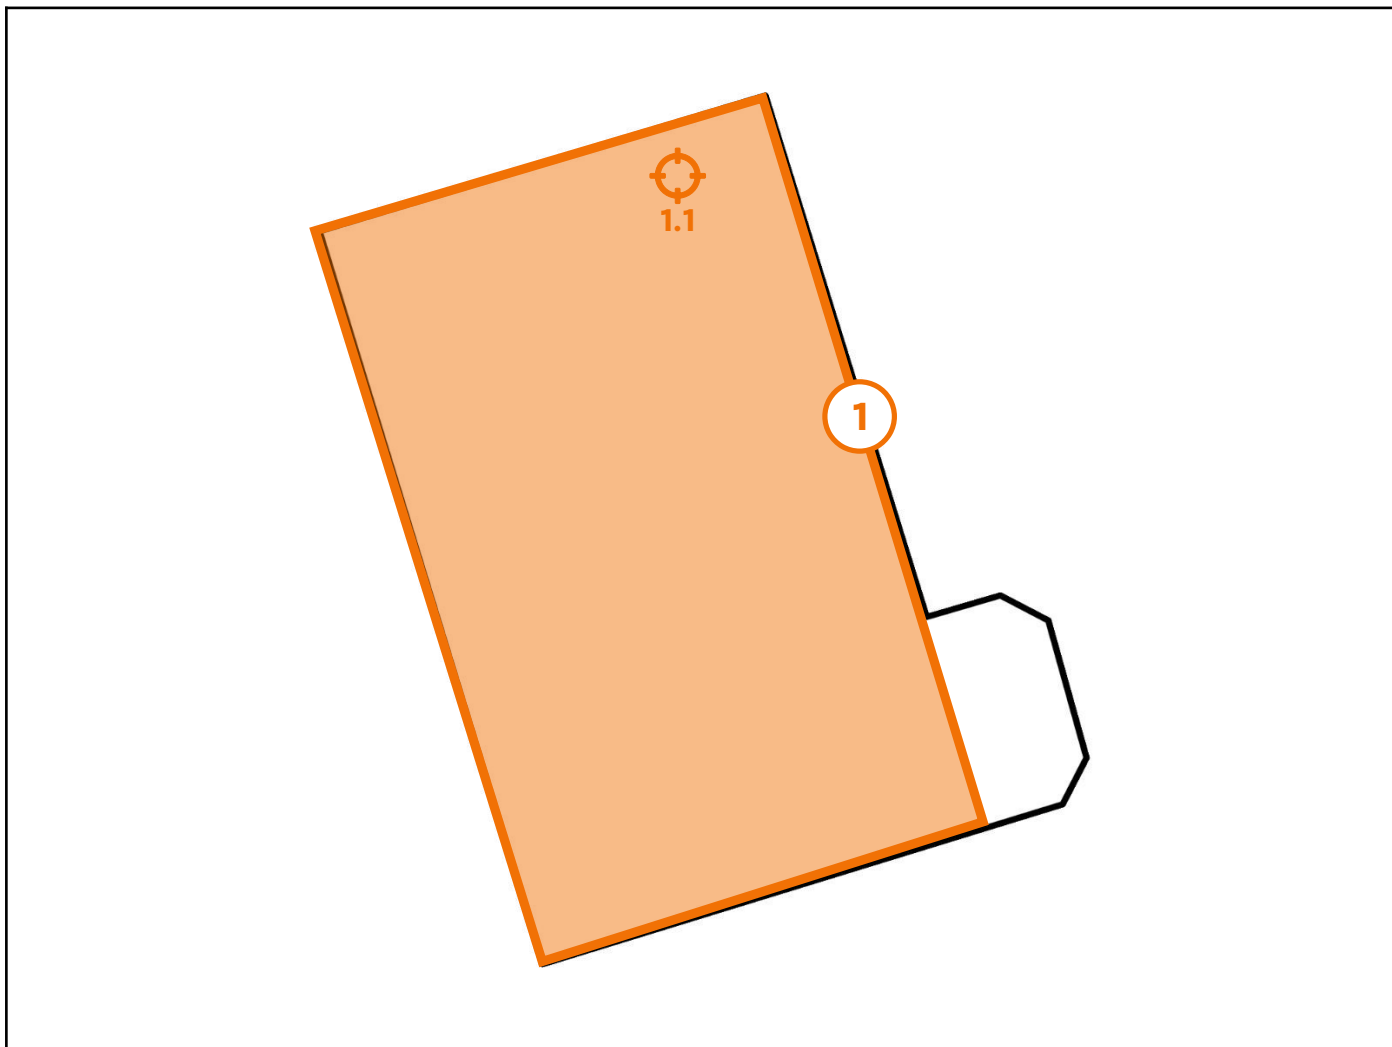
Plan 1.5: Hoofdgebouw plan

Beschrijving	Type	Actie
1. Onderdakplaten	Asbestmateriaal	Verwijderen
1.1 Code: S2	Puntmonster	-

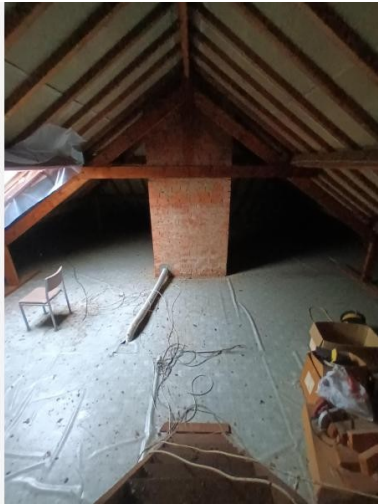
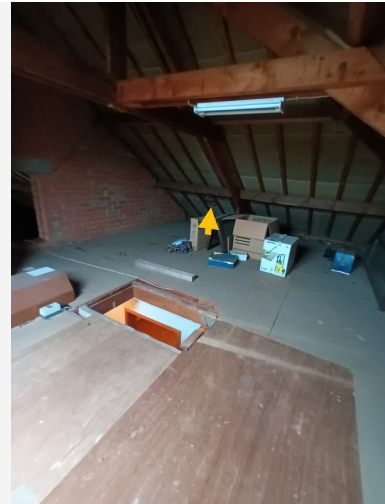
Overzichtsfoto

Detailfoto

Eindbeoordeling materiaalrisico	Verhoogd materiaalrisico en/of verhoogde kans op vezelvrijgave
---------------------------------	--

Gebondenheid	Categorie 1: hechtgebonden in oorsprong
Asbestsoort (vezeltype)	Alleen chrysotiel
Asbestconcentratie	Laag (< 50%)
Afschermingsgraad van het gehele materiaal	Geheel of deels (ook) vrij aan de binnenlucht
Toestand van het materiaal	Matig beschadigd, matig verweerd

#	Type	Referentie	Resultaat
1.1	Puntmonster	S2	Chrysotiel

Beschrijving	Onderdakplaten
Omgeving	Binnen
Primaire drager	Schuin dak
Asbestmateriaal	Plaat, paneel, tablet - Type Menuiserite
Bindmiddel van asbestmateriaal	Cement
Gebondenheid op basis van bindmiddel	Hecht

Hoeveelheid (oppervlakte - dikte - aantal)	<ul style="list-style-type: none">• 200,00 m² - 0,20 cm - 1 stuk
Totaal volume	0,40 m ³
Eenvoudig bereikbaar	Ja
Bevestigingswijze	<ul style="list-style-type: none">• Geschroefd
Identificatiemethode	Vaststelling met monstername
Destructieve handeling voor identificatie	Nee

Het asbestmateriaal valt onder de mijlpaal van 2040.

Verwijderen

- Scherm in afwachting van verwijdering het asbestmateriaal af van luchtstromingen en verstoring: bijvoorbeeld door het te verpakken, te fixeren, af te dekken, signalisatie - afbakening aan te brengen, ...

- Eenvoudige handelingen: mag via doe-het-zelf of door werknemer(s) met opleidingsattest eenvoudige handelingen
Indien de platen eenvoudig te verwijderen zijn zonder kans op breken kan dit via doe-het-zelf of door werknemer(s) met opleidingsattest eenvoudige handelingen; Dek de zoldervloer af met plastic folie. dragen van de nodige beschermingsmiddelen (mondmasker ffp3, handschoenen, tyvec) Verwijder de dakpannen. Fixeer het plaatmateriaal, de asbesthoudende platen één voor één en in hun geheel verwijderen. Niet gooien, niet breken. Reinig nadien de draagstructuur met vochtige doeken (+stofzuiger met absoluut filter kan niet gehoord worden dus voor een particulier niet mogelijk .) Alle werknemer(s) moeten wel beschikken over een opleidingsattest eenvoudige handelingen 8u.

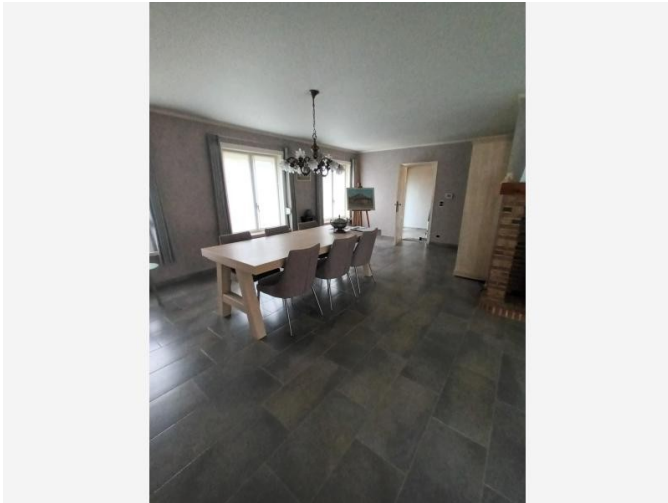
Vrije foto

De ruimtes betreffen valse plafonds (niet asbesthoudende). Laat bij werken controleren of er pleisterwerk achter zit.

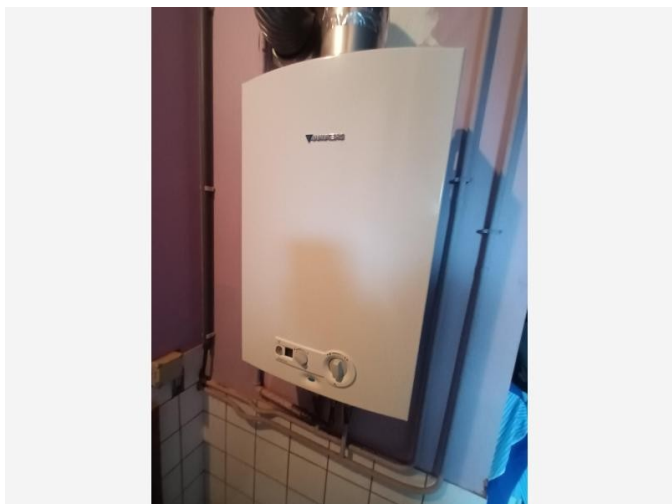
Vrije foto

De ketel met FD nummer 855 is een toestel van 2018.

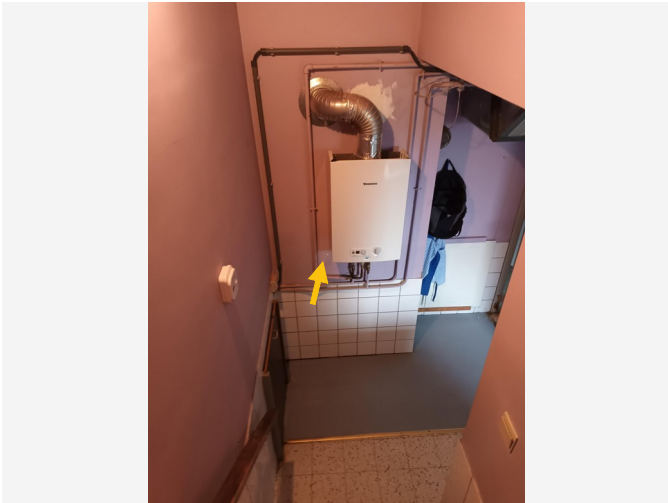
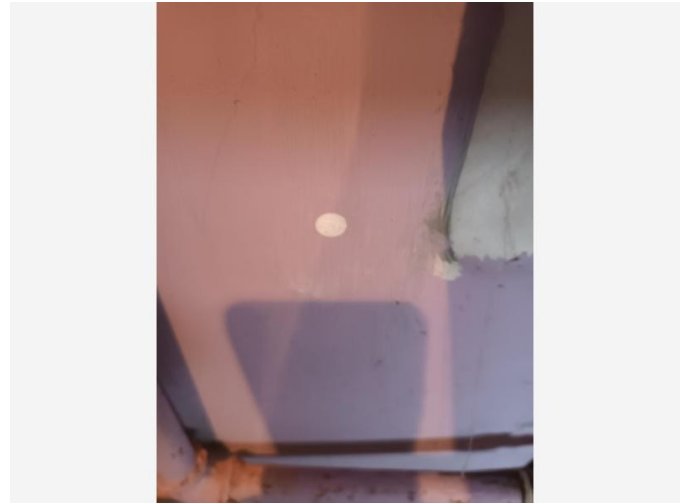
Geen asbest

#	Type	Referentie	Resultaat
5.1	Mengmonster	S1	Geen asbest

Beschrijving	Pleisterwerk muren
Omgeving	Binnen
Primaire drager	Binnenwand

Bindmiddel van materiaal	Gips - kalk
Gebondenheid op basis van bindmiddel	Niet-hechtgebonden
Hoeveelheid (oppervlakte - dikte - aantal)	• 400,00 m ² - 1,00 cm - 1 stuk
Totaal volume	4,00 m ³
Identificatiemethode	Vaststelling met monstername
Destructieve handeling voor identificatie	Nee
Opmerking	<p>Volgens het inspectieprotocol is een monstername van het pleisterwerk verplicht om dit te identificeren als niet-asbesthoudend.</p> <p>Locatie staalnames: individuele ruimte: slaapkamer / natte ruimte: geen staalname (getegeld) / stookplaats: kelder / traphal</p> <p>De vermelde oppervlaktes en volumes betreffen een beredeneerde schatting. Er worden geen rechten verleend aan deze oppervlaktes/volumes. De dikte is een schatting die voorkomt uit de monsterplaatsen en is daarom niet altijd representatief.</p>

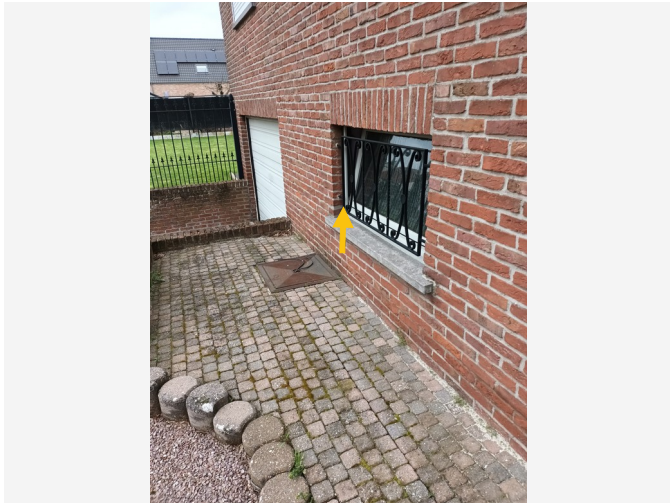
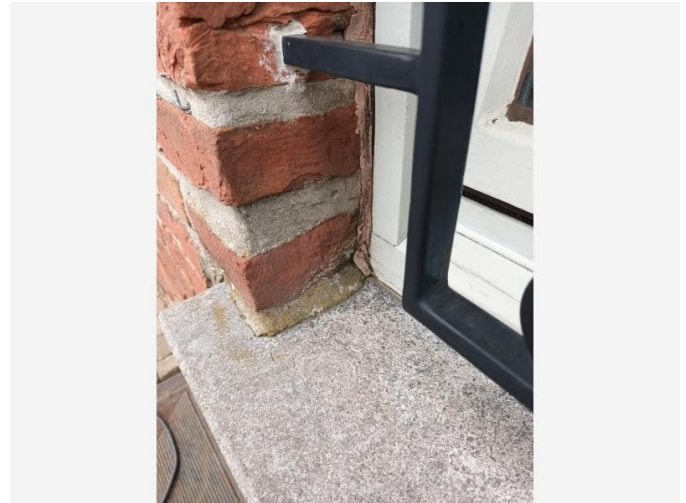
Geen asbest

#	Type	Referentie	Resultaat
6.1	Puntmonster	S3	Geen asbest

Beschrijving	Mastiek ramen
Omgeving	Buiten
Primaire drager	Wandopening verticaal (raam, deur, ...)
Bindmiddel van materiaal	Kitten, mastiek, pasta

Gebondenheid op basis van bindmiddel	Hecht
Hoeveelheid (gewicht - aantal)	• 3,00 kg - 1 stuk
Totaal gewicht	3,00 kg
Identificatiemethode	Vaststelling met monstername
Destructieve handeling voor identificatie	Nee
Opmerking	Het gewicht en lm is een berekeneerde schatting. Er worden geen rechten verleend aan deze oppervlaktes. De dikte is een schatting die voorkomt uit de monsterplaatsen en is daarom niet altijd representatief.
