Asbestinventarisatetest

Gompel Hoeve 90, 2400 Mol

Attestnummer : 20240215-000036.000

Uitgegeven op : 15.02.2024

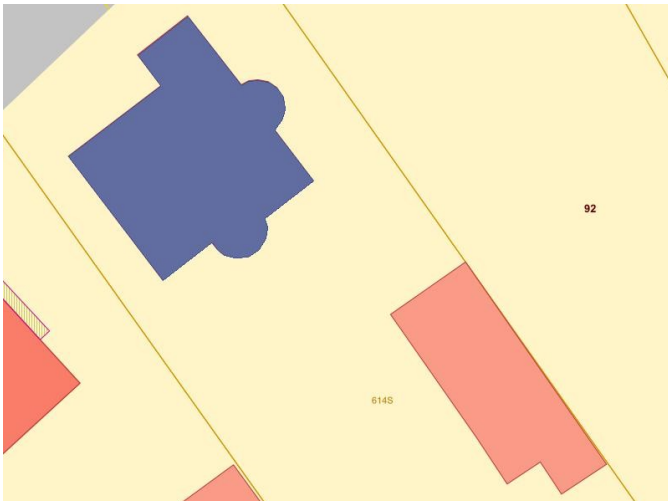
Zone 1: Hoofdgebouw

- 0 Asbestmaterialen
- 0 Beperkingen
- 0 Uitsluitingen
- 0 Roerende goederen
- 0 Puin, steenslag, (water)bodem
- 5 Adviezen**
- 3 Geen asbest**

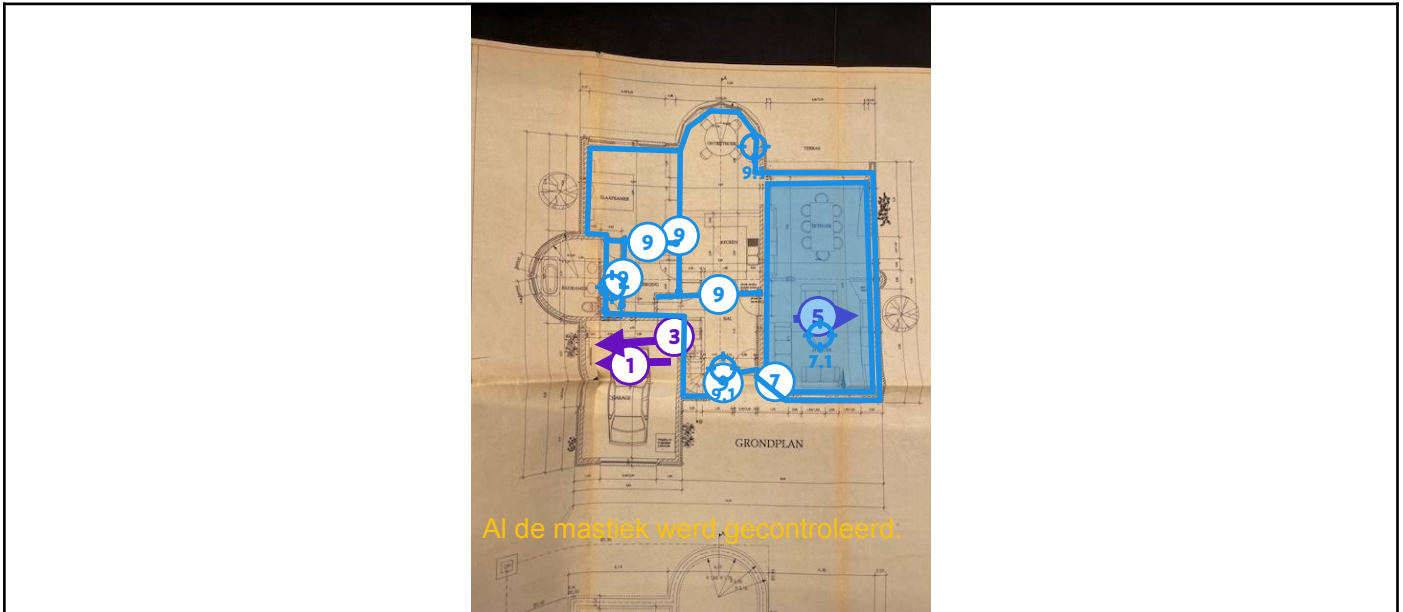
Plan 1.2: Gelijkvloers

Beschrijving	Type	Actie
1. Brander Weishaupt	Advies	-
2. Mastiek ramen en deuren	Advies	-
3. Cv ketel Riello	Advies	-
5. Koord kachel	Advies	-
7. Pleisterwerk plafond	Geen asbest	-
7.1 Code: 2	Mengmonster	-
9. Pleisterwerk muren	Geen asbest	-
9.1 Code: 1	Mengmonster	-

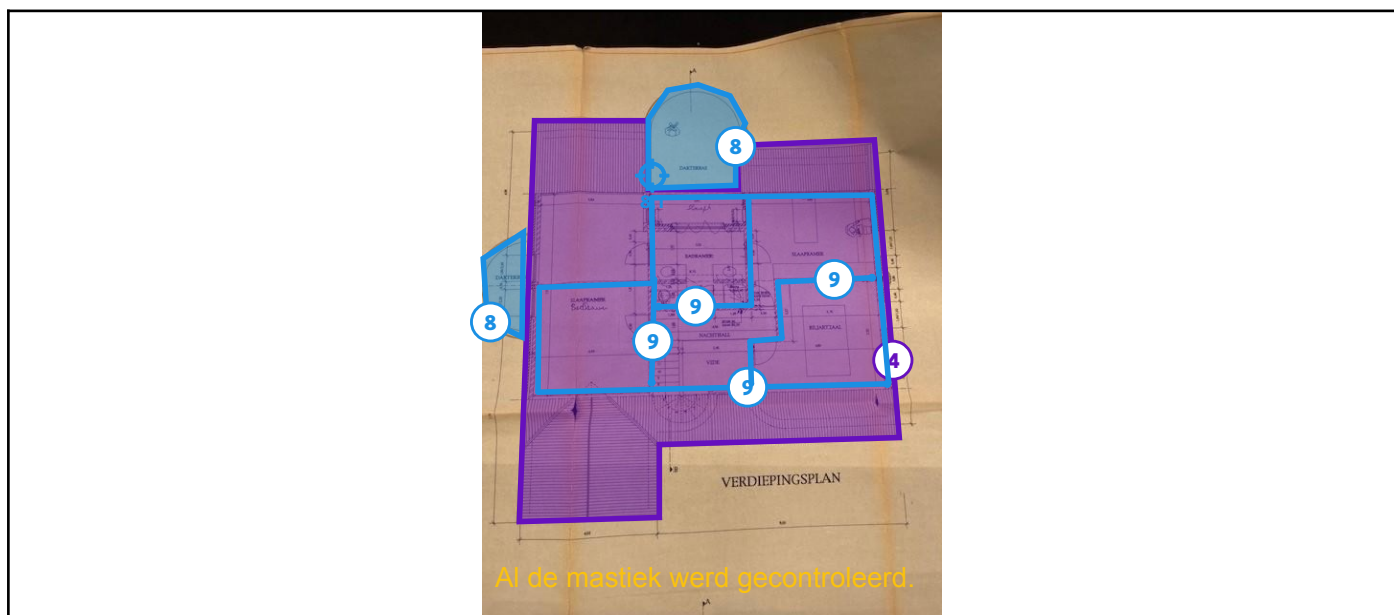
Plan 1.3: Verdieping

Beschrijving	Type	Actie
2. Mastiek ramen en deuren	Advies	-
4. Onderdak	Advies	-
8. Roofing plat dak	Geen asbest	-
8.1 Code: 3	Puntmonster	-
9. Pleisterwerk muren	Geen asbest	-

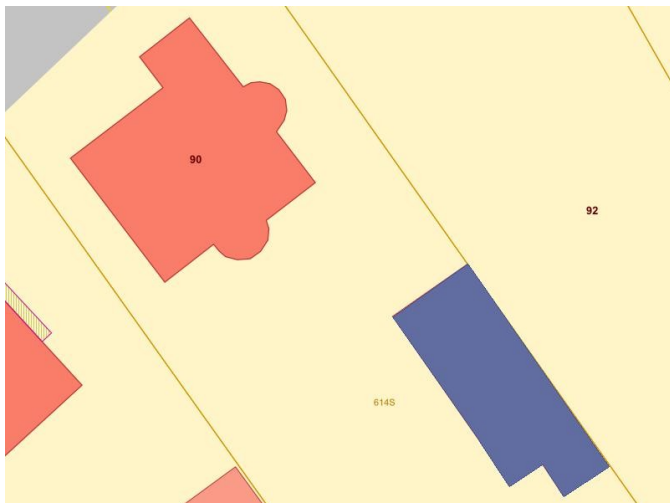
Zone 2: Bijgebouw

- 0 Asbestmaterialen
- 0 Beperkingen
- 0 Uitsluitingen
- 0 Roerende goederen
- 0 Puin, steenslag, (water)bodem
- 2 Adviezen**
- 0 Geen asbest

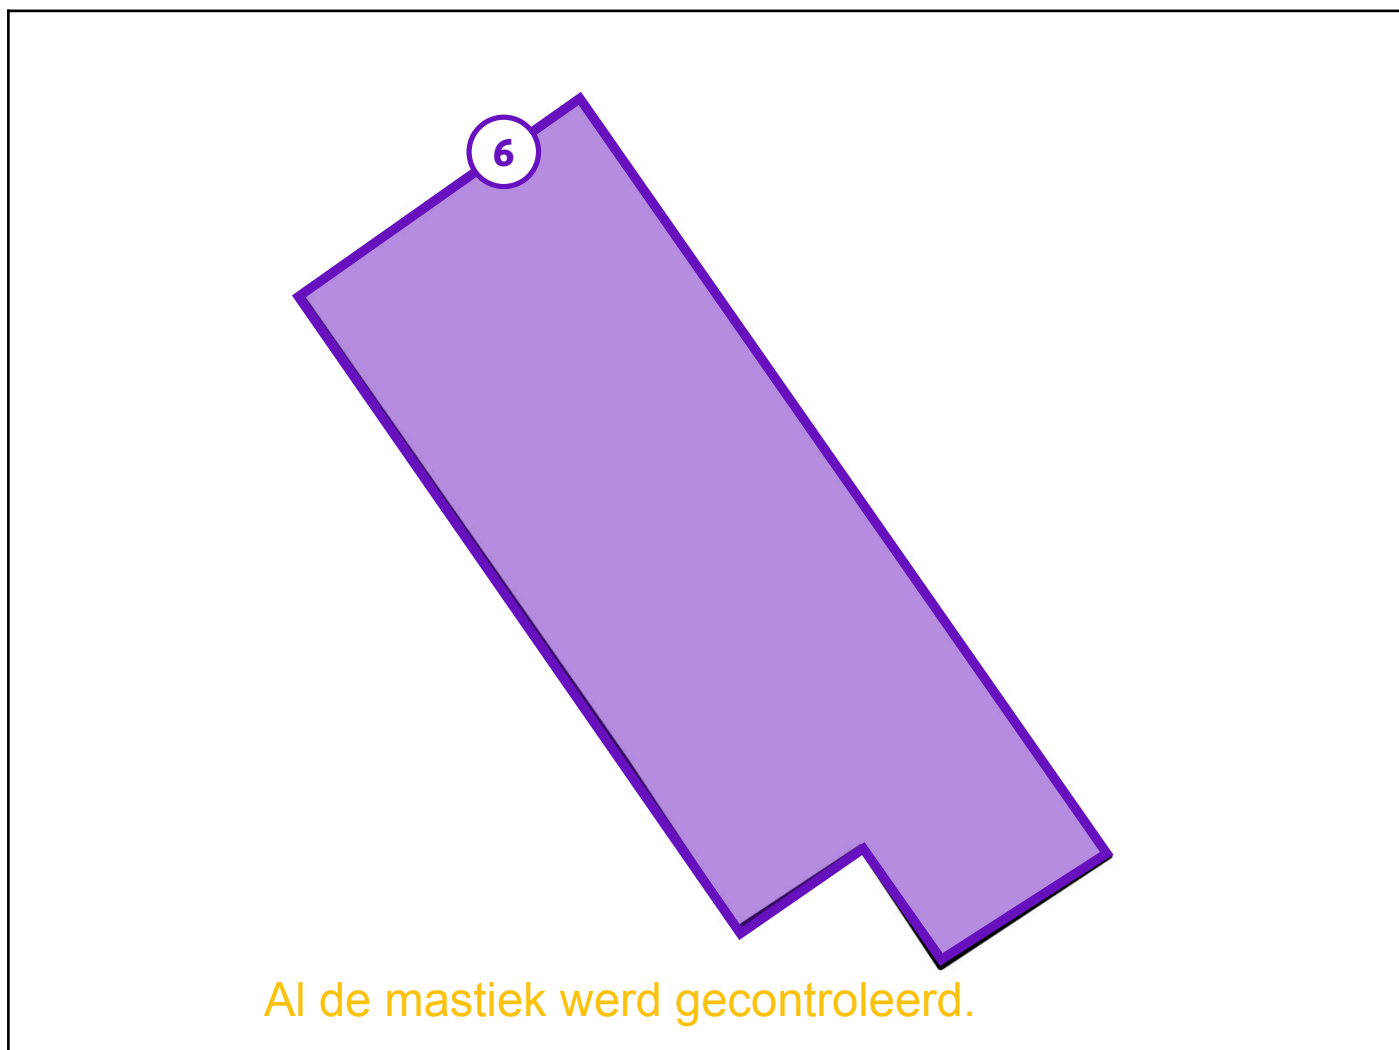
Plan 2.1: Bijgebouw plan

Beschrijving	Type	Actie
2. Mastiek ramen en deuren	Advies	-
6. Bijgebouw	Advies	-
