Asbestinventarisatetest

Schansstraat 18, 3920 Lommel

Attestnummer : 20221223-000167.000

Uitgegeven op : 23.12.2022

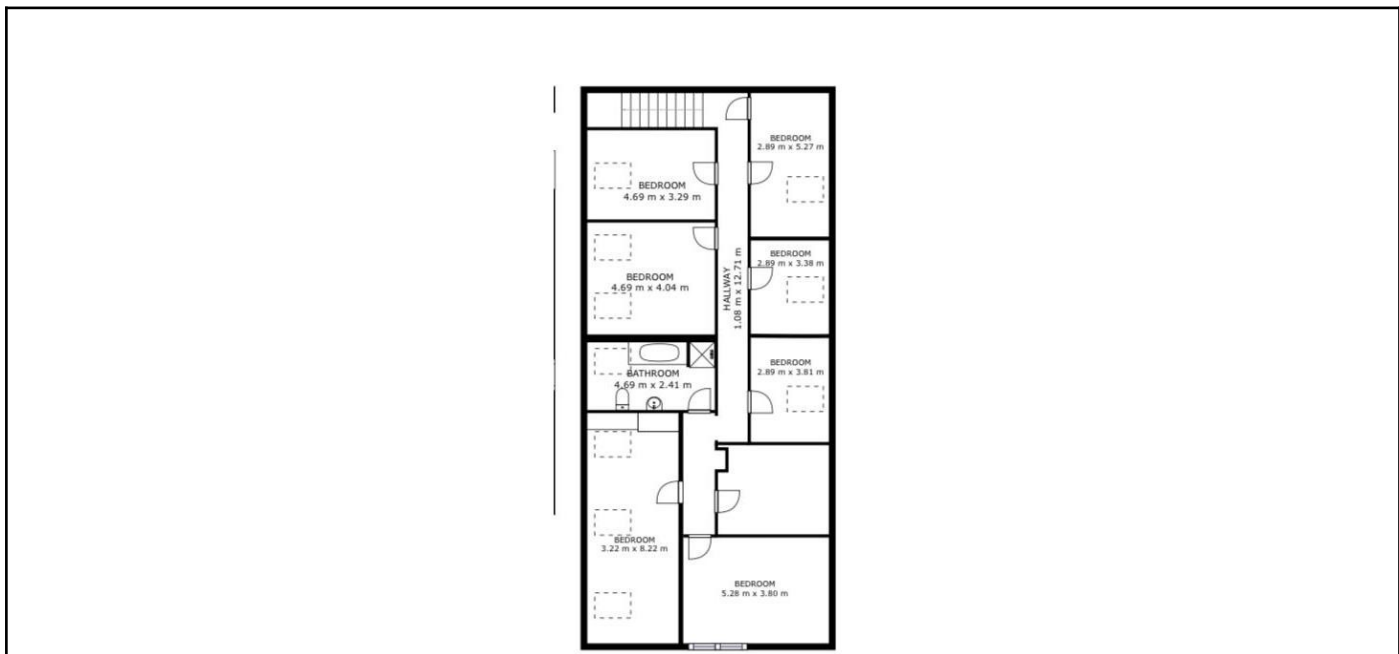
Plan 1.3: V+1

Beschrijving	Type	Actie
2. koord	Asbestmateriaal	Verwijderen
2.1 Code: 3.K	Puntmonster	-
6. Pleisterwerk Muren	Geen asbest	-
6.1 Code: 1.mp	Mengmonster	-
7. Pleisterwerk plafond	Geen asbest	-
7.1 Code: 2pp	Puntmonster	-

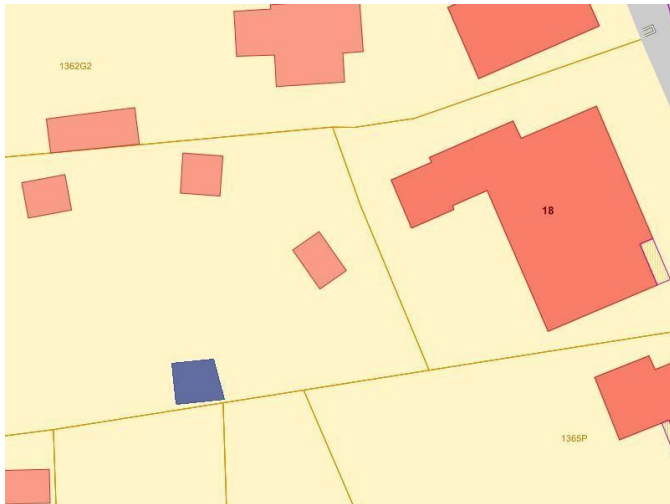
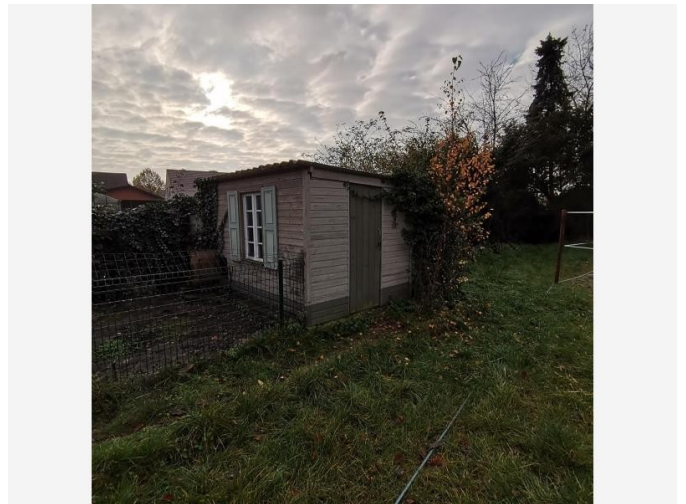
Zone 2: Tuinhuis 2

Tijdens de inspectie vastgesteld:

1 **Asbestmateriaal**

Beschrijving	Type	Actie
3. Golfplaten 2	Asbestmateriaal	Verwijderen

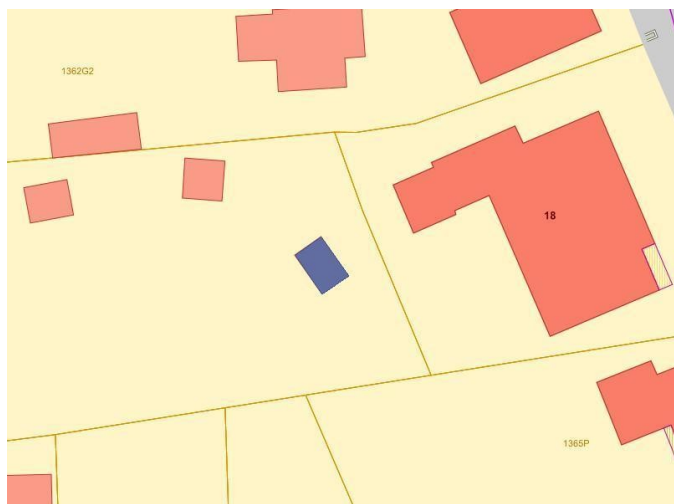
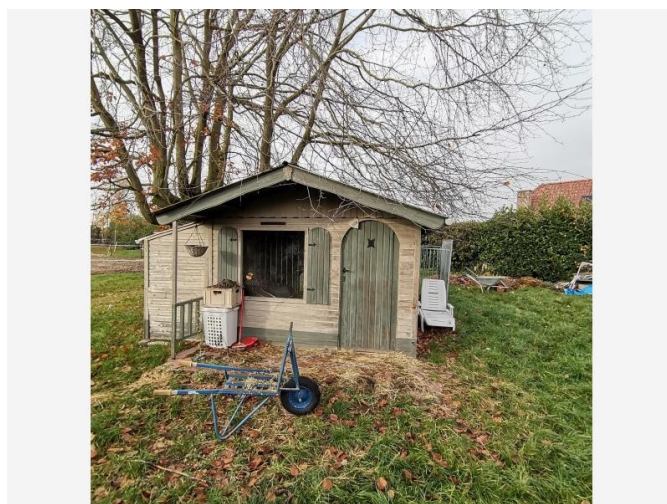
Zone 3: Tuinhuis 1

Tijdens de inspectie vastgesteld:

1 **Asbestmateriaal**

Beschrijving	Type	Actie
4. Golfplaten 1	Asbestmateriaal	Verwijderen
